# Marin naturvärdesbedömning av Lidingös kustvatten

AquaBiota Report 2015:12

Henrik Schreiber & Karl Florén

STOCKHOLM, DECEMBER 2015

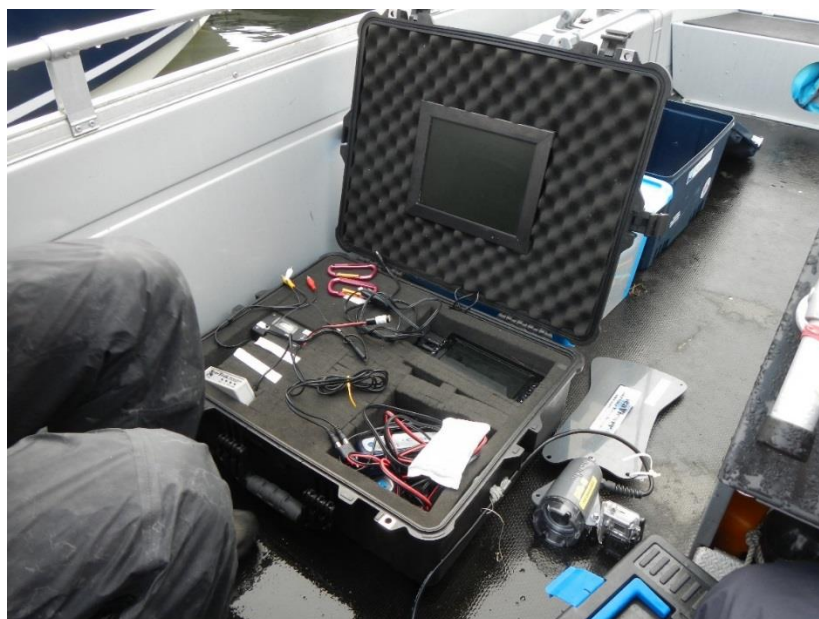
**Figur 2.** Kameran hängs ned under båten och bilden visas på en skärm. Filmen inspelas i HD-format med hjälp av en go pro-kamera som fästs ovanpå dropvideokameran. Filmerna analyseras i kontorsmiljö.

För att få en bild av de djupare bottenarnas beskaffenhet utfördes även dropvideofilmning (figur 2) av djupare bottenar i representativa områden runt Lidingö (figur 1).

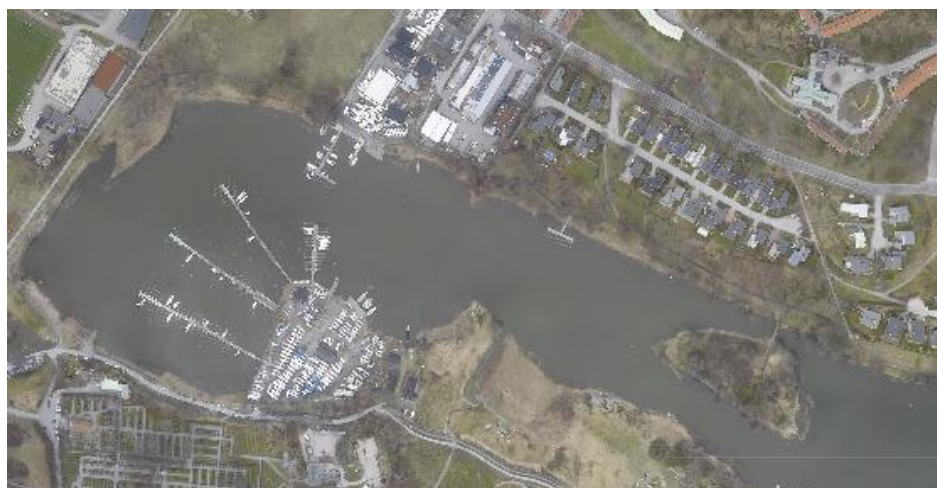
**Figur 38.** Hamnverksamhet präglar viken. Flygfotot är hämtat från Lidingö stads webbaserade karttjänst.

| <b>Åtgärdsbehov</b> | Flytt av båthamnar till stränder vid Gåshaga (se avsnitt 5.1).<br>Inventering av yngel, larver och vuxna fiskar.<br>Dagvattendammar och infiltrationsbäddar på land. |
