# Naturvärdesbedömning av Vaxholms kustvatten

AquaBiota Report 2014:05

Schreiber, H. & Florén, K. 2015. Naturvärdesbedömning Vaxholms kustvatten. AquaBiota Report 2014:05. 128 sid.

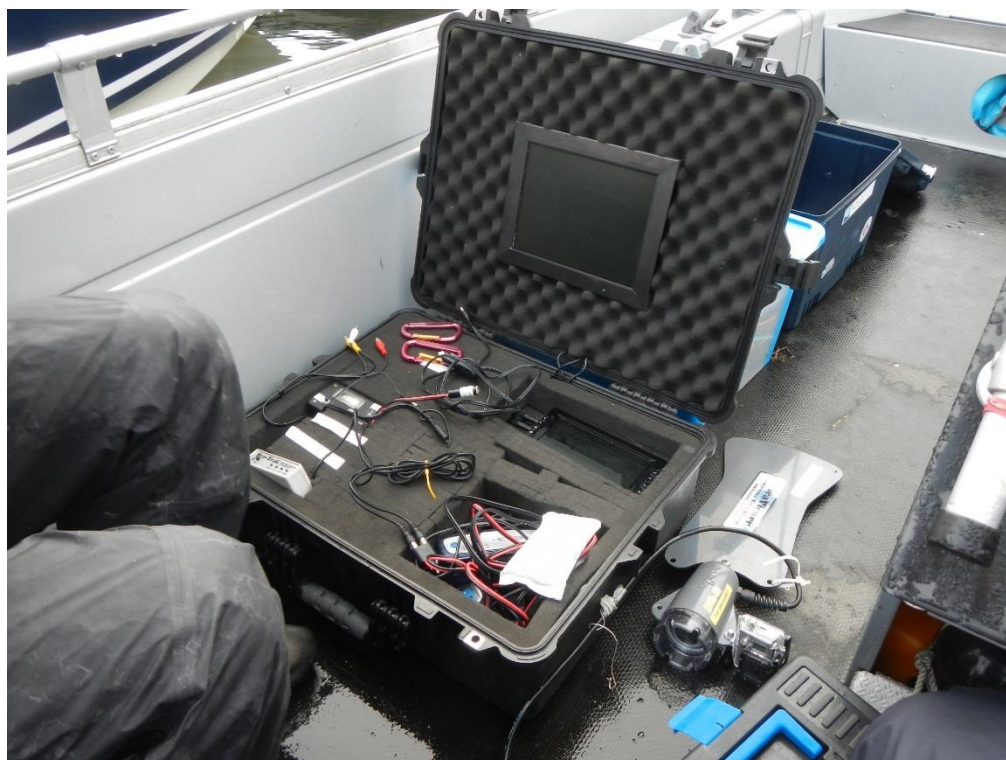
Dropvideo används främst för att inventera fastsittande arter och bottensubstrat. Vid dropvideoinventering sänks en videokamera ned från en båt och inventeraren identifierar arter, bedömer deras täckningsgrad och vad bottensubstratet är genom att titta på en skärm i båten. Filmerna sparas även på dator och kan vid behov granskas i efterhand. Dropvideo ersatte snorklingstransekt i områden med risk för båtolyckor. Dropvideoprovtagningen fördelades ut enligt samma princip som för övriga transekt med start från land. Utöver vegetationskartering längs transekt så användes dropvideo även för dokumentation av djupa bottenar inom varje delområde enligt metodik framtagen av AquaBiota (metodbeskrivning: Isaeus 2009).

**Figur 2.** Kameran hängs ned under båten och bilden visas på en skärm samt sparas på en hårddisk.

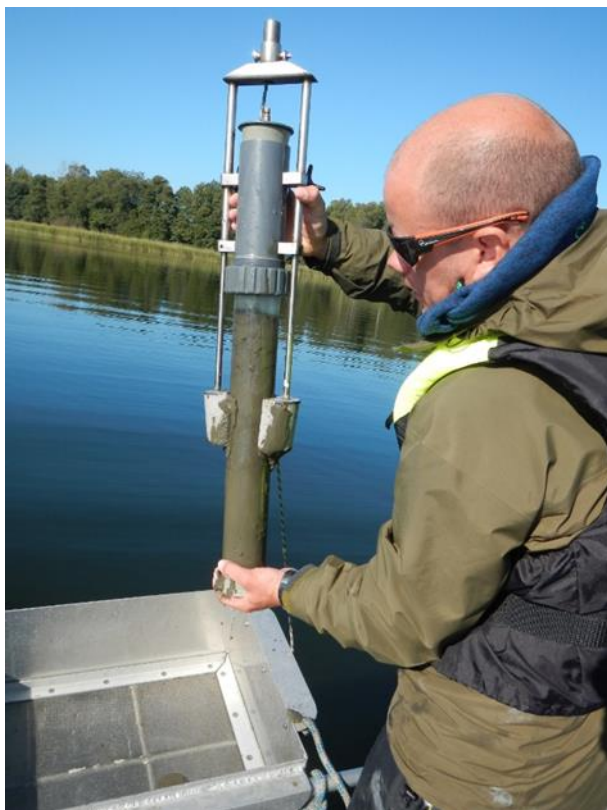
I syfte att se i vilken utsträckning bottenarna är syrefria och döda avseende syrekrävande organismer togs sedimentproppar med Willnerhämtare (figur 3 och 4). Proverna visade om sedimenten var skiktade och syrefria eller om de rörts om av bottendjur, vilka kräver syre. Propparna sållades genom såll med 1 mm maskstorlek och analyserades på bottenfauna. Vid sedimentprovtagningen dokumenterades även botten typ och sedimentens beskaffenhet. Sedimentens färg och lukt beskrevs.

**Figur 3.** Med hjälp av en Willnerhämtare togs sedimentprov som sållades genom 1 mm maskstorlek för analys av bottenfauna.

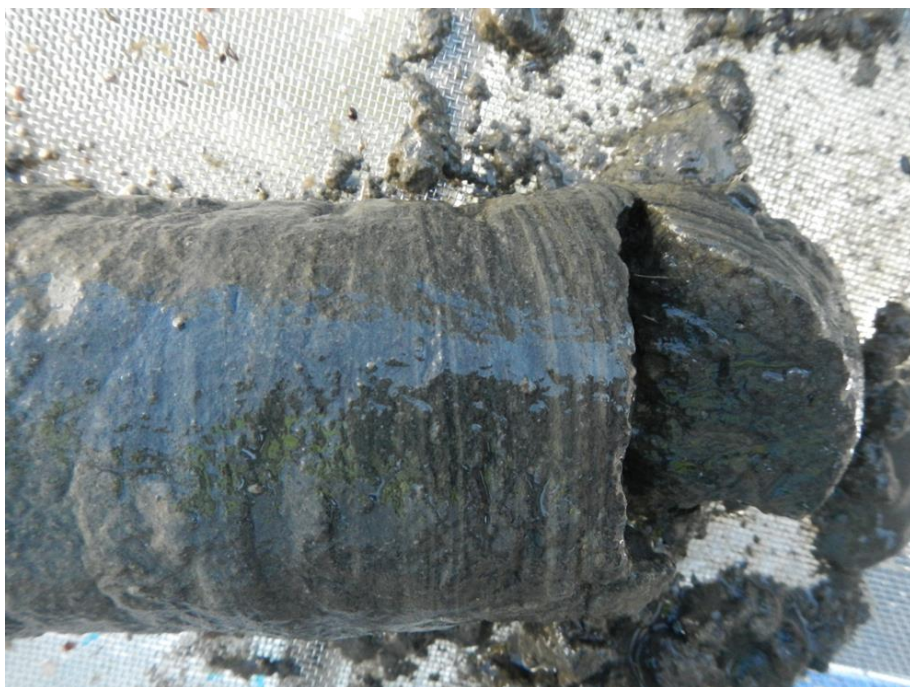
**Figur 4.** De sedimentproppar som hämtades upp analyserades med avseende på innehåll av bottendjur och varvighet. Varviga sediment indikerar syrebrist under en längre period eftersom skikten skapas endast vid frånvaro av djur som normalt blandar sedimenten. Även färg och eventuell svavelvätelukt dokumenterades.

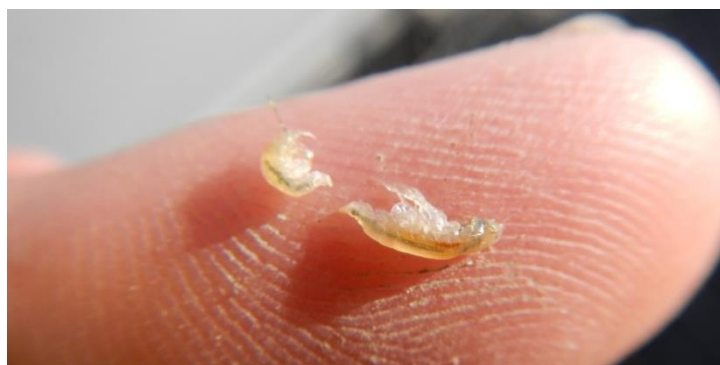
I de mer exponerade strand- och bottenpartierna i Trälhavet och Torsbyfjärden påträffades bottendjur på så stora djup som 25 meter. Detta indikerar att syresättningen via vattenrörelser är god i dessa delar. De arter som påträffades var *Marenzelleria* sp., *Chironomus* sp., *Monoporeia affinis* och *Macoma balthica* (figur 5 och 6).

**Figur 5.** I Trälhavet påträffades vitmärla (*Monoporeia affinis*) på stort djup (25 m). Arten är syrekrävande och visar att syrgasförhållandena i fjärdens bottenvatten är relativt goda.

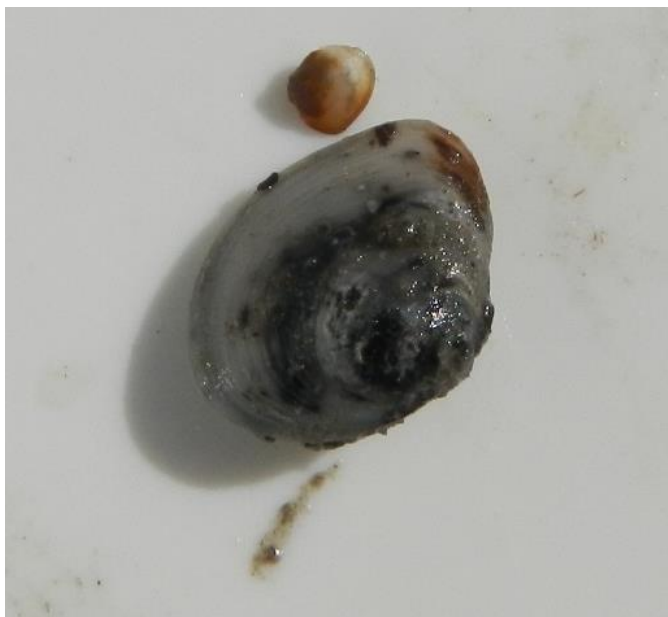
**Figur 6.** Förstorat foto av ett litet och ett mycket litet exemplar av östersjömussla (*Macoma balthica*).

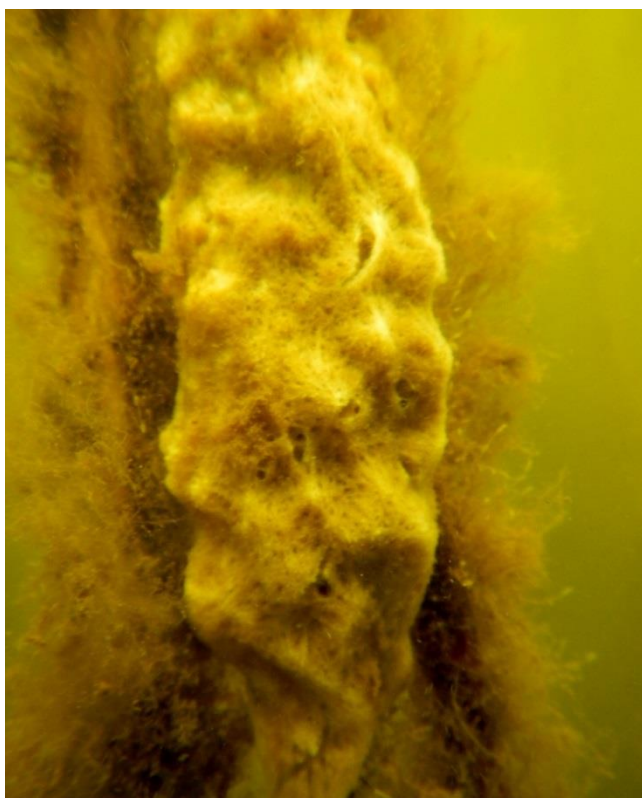
Utöver sedimentprovtagningen så observerades makroskopiska arter vid snorklingen. Påfallande stora mängder av den filtrerande hydroiden klubbpolyp (*Cordylophora caspia*) noterades på vegetation men även på hårdare bottenar.

**Figur 7.** Vanliga makroskopiska djur som klubbpolyp (*Cordolophyra caspia*) på sidorna av vasstrået, samt svampdjur (Porifera), centralt i bilden, noterades endast översiktligt då dessa är allmänt spridda i hela innerskärgården.

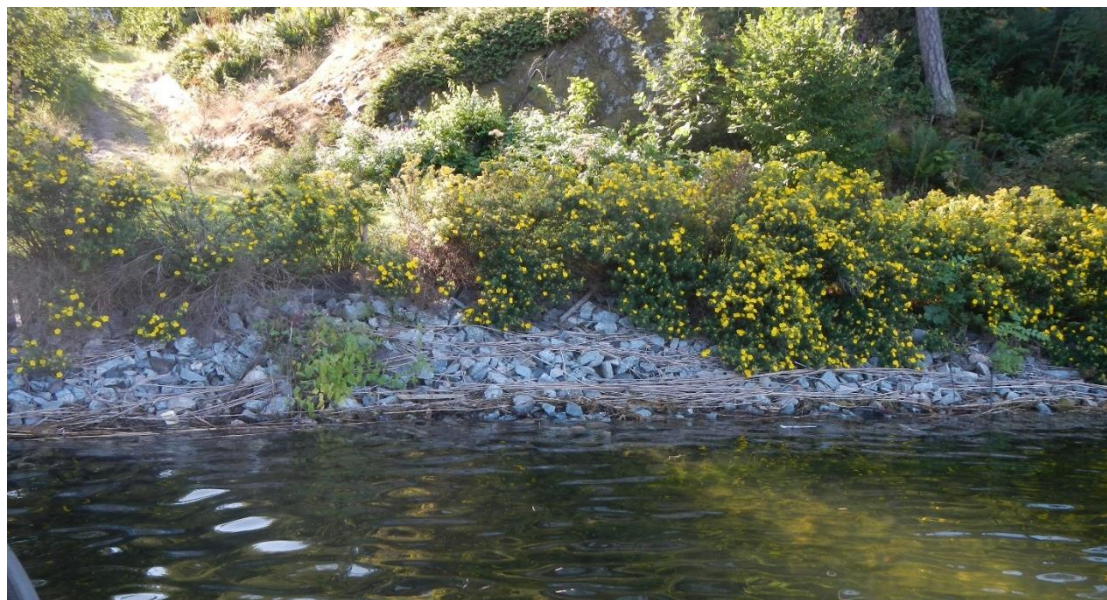
*Figur 9. I de centrala och östra delarna av kommunen är stora delar av stränderna modifierade genom bryggkonstruktioner, utfyllnader eller, som på bilden, erosionsskydd.*

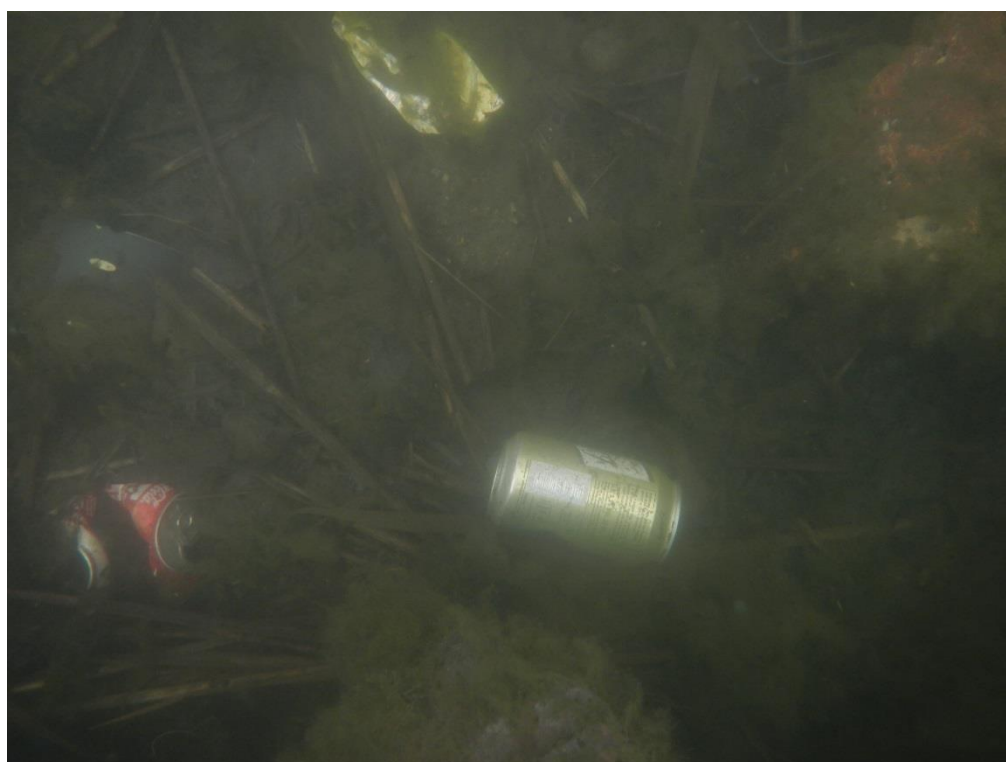
**Figur 10.** På många håll var mängderna av skräp och skrot påtagliga. Denna bild är tagen i Nibbleviken, nära rastplatsen på väg 274.

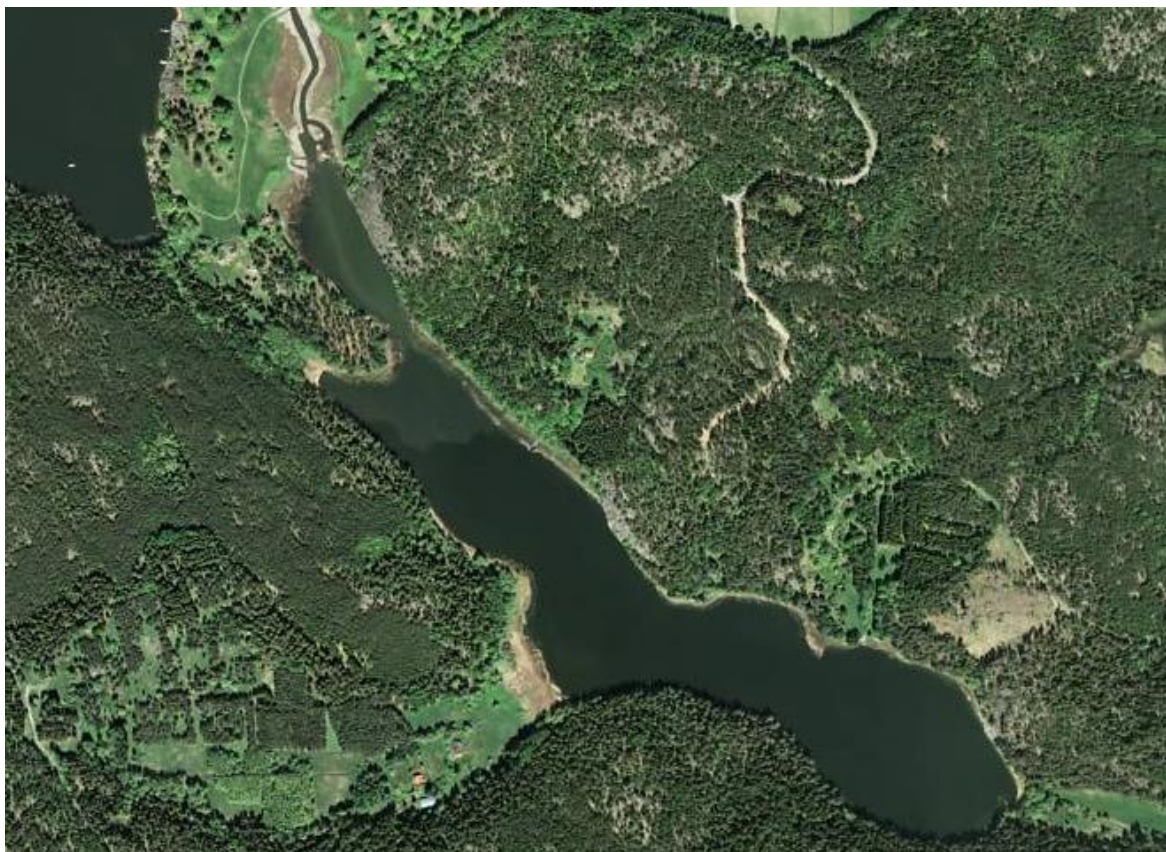
Holmingeviken är belägen innanför Kyrkfjärden på Bogesundslandets västra sida. Bedömningarna för denna vik är mycket osäkra eftersom den inte undersökts i fält inom föreliggande arbete. Men utifrån flygbilder är det tydligt att viken till stor del kantas av bladvass. Viken är helt avsnörd från havet och den enda förbindelsen med Kyrkfjärden är en muddrad ränna som går under en vägtrumma vilket antas begränsa framkomligheten med båt. Utifrån flygbilder och kartor bedöms viken och dess närområde endast i begränsad omfattning vara påverkade av exploatering och mänskliga aktiviteter. Eftersom utloppet leds under en vägtrumma antas båttrafiken och fritidsfisket vara begränsat i viken. Vikens naturlighet och skyddade läge innebär sannolikt ett flertal ekologiska funktioner exempelvis reproduktions- och födosökmöjligheter för fisk och fågel.

*Figur 11. Flygbild av Holmingeviken.*

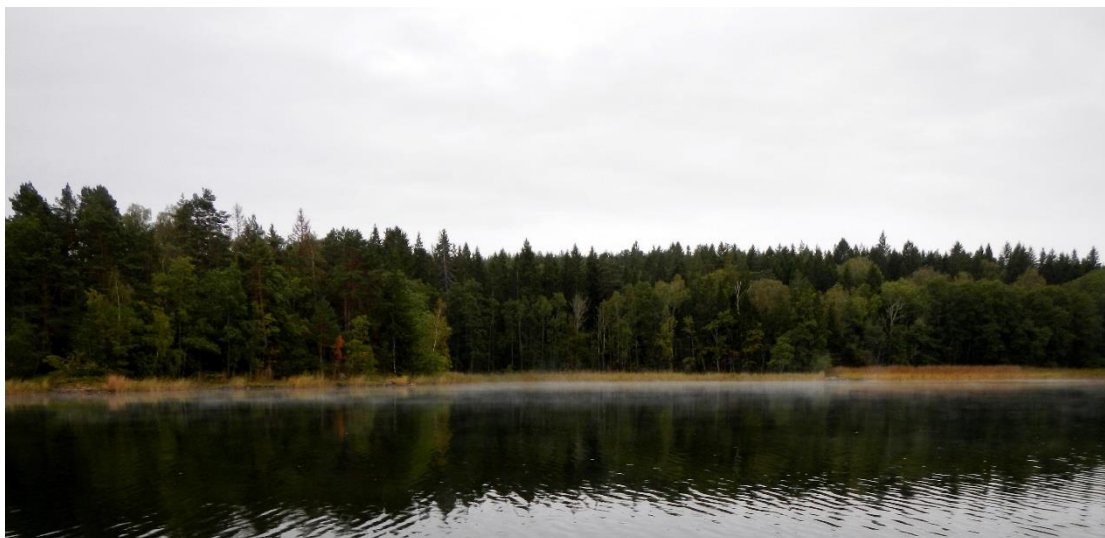
**Figur 12.** Kyrkfjärdens södra strand är helt fri från synbar mänsklig påverkan.

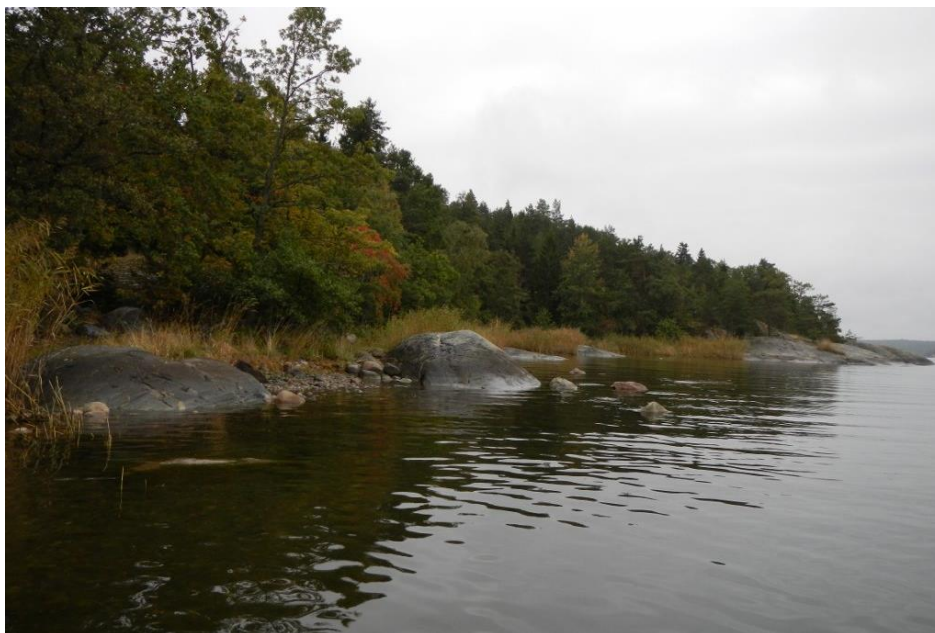
**Figur 14.** De mer exponerade delarna av kuststräckan bestod av hällar, klippor, sten och grus. Vass och bottenarnas grova material visade på erosionsskador.

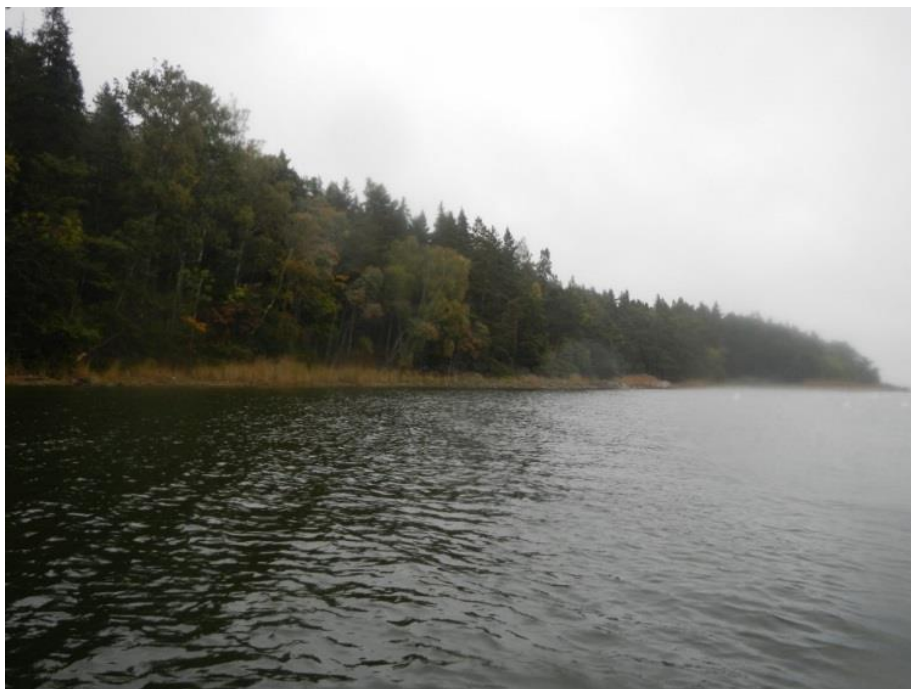
*Figur 17. Stranden längs norra Askrikefjärden är relativt exponerad och kantas ungefär till hälften av vass.*

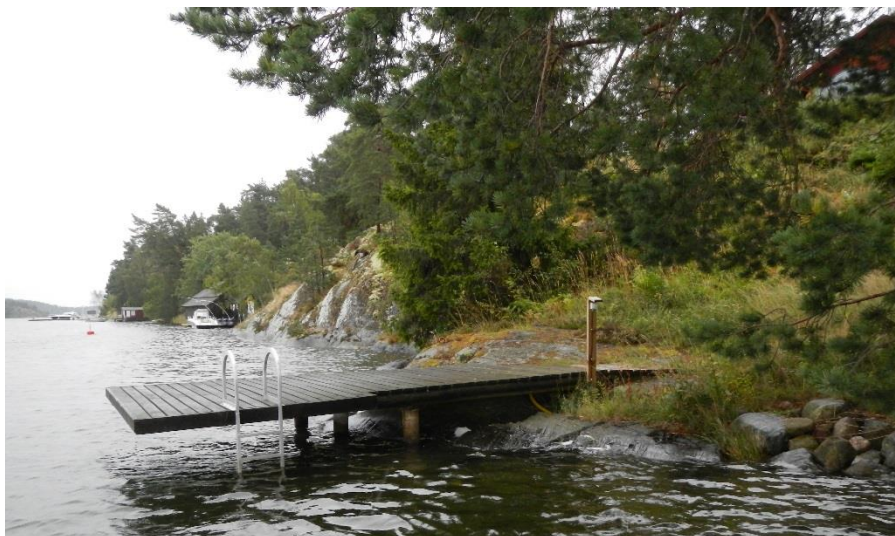
De branta stränderna och den sparsamma förekomsten av vegetation innebär begränsade förutsättningar för viktiga ekologiska funktioner som fiskelek. Svallvågor från båttrafik bidrar normalt till minskade överlevnadschanser för fiskyngel och sammantaget bedöms värdena för fisk vara små i denna del av viken. De djupa bottenarna i viken visade sig vid undersökning av sediment vara syrefria och sakna bottendjur. Vid inventeringen var salthalten 4,2 promille, turbiditeten 0,95 FTU och siktdjupet 2,7 m.

**Figur 18.** Stränderna i denna del av viken är branta med lite vegetation och exploateringsgraden är hög.

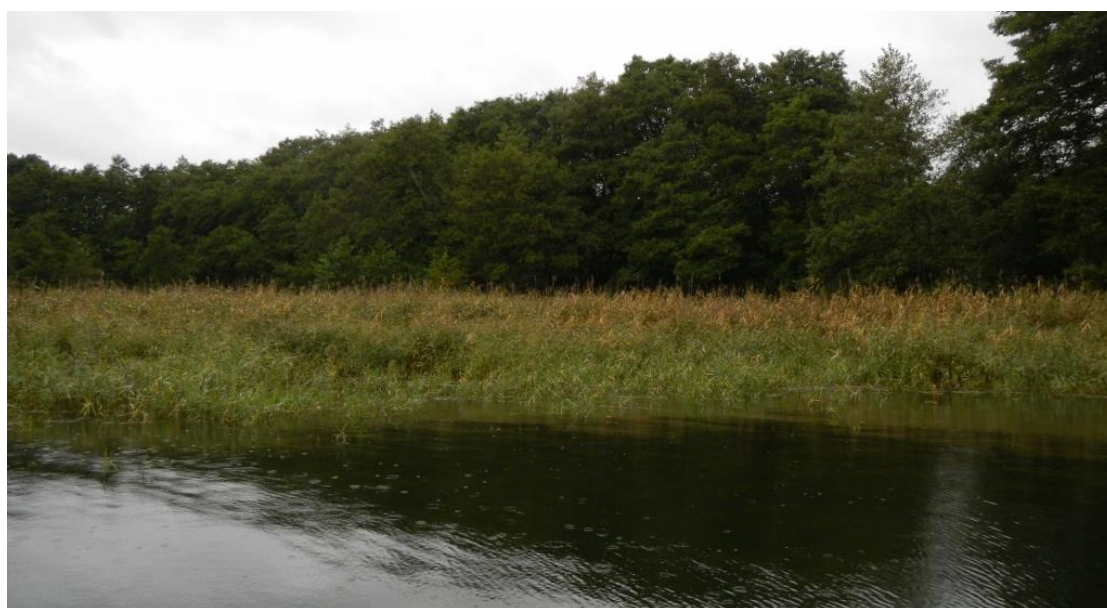
**Figur 21.** I Karlsuddsvikens innersta del fanns ett frodigt vassbälte.

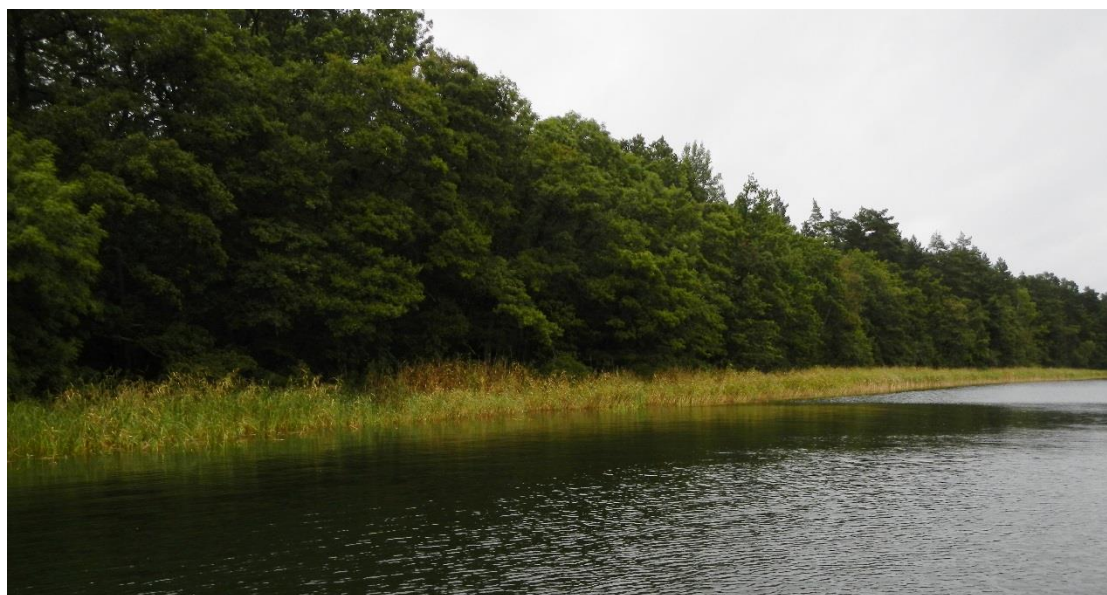
*Figur 22 Norra stranden in den inre delen av Karlsuddsviken är oexploaterad och kantas av ett fem till tio meter bred vassbälte.*

Längs den norra sidan av detta område är stranden brantare och vegetationen sparsammare. Större delen av stranden kantas av ett mellan 4 och 10 meter brett vassbälte. Utanför vassen förekommer borstnate i begränsad mängd. De ekologiska funktionerna i denna del bedöms som färre men stranden utgör en oexploaterad del av viken och bidrar med sin orördhet som potentiell uppehålls ort för störningskänsliga fågelarter och fisk.

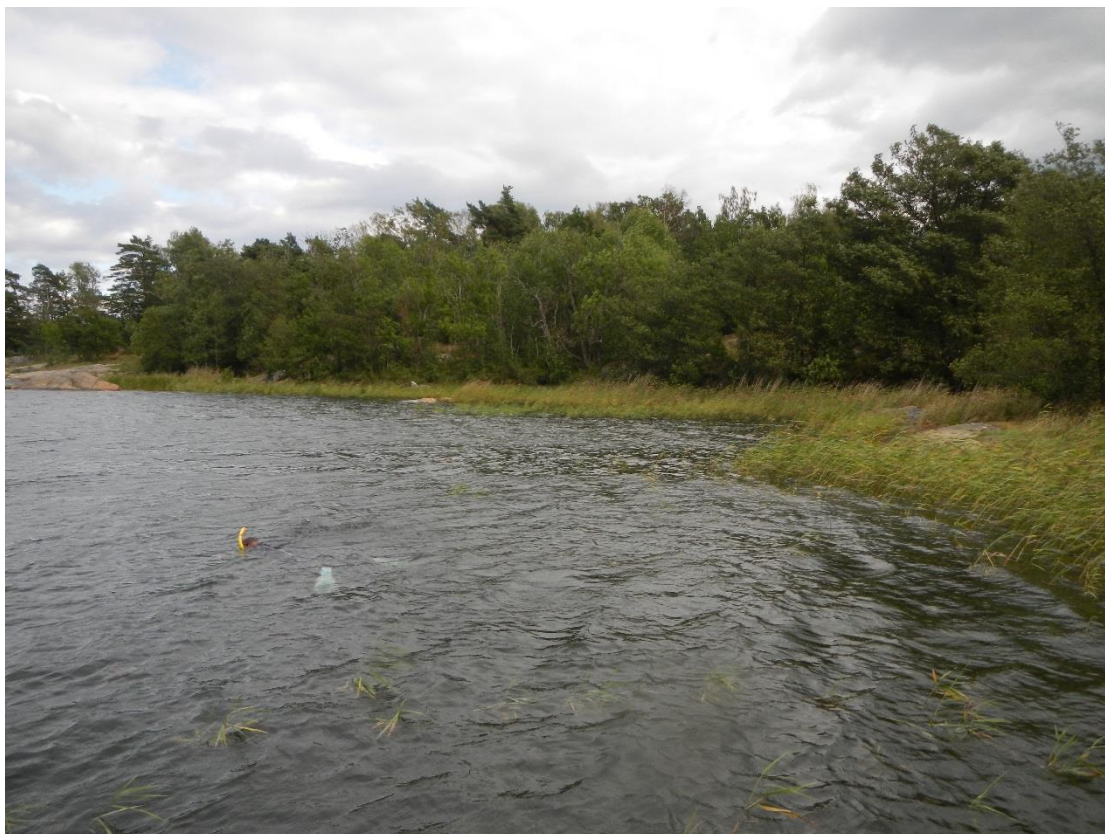
Vikens naturlighet med begränsad störning i form av mänskliga aktiviteter, samt de stora grundområdena med vass eller undervattensvegetation skapar mycket goda förutsättningar för fiskelek och andra ekologiska funktioner. Viken bedöms vara betydelsefull som rekryteringslokal för centrala Vaxholms fiskbestånd och värdet för fisk bedöms vara mycket högt.

*Figur 26. Stensundsmarens stränder domineras av vass.*

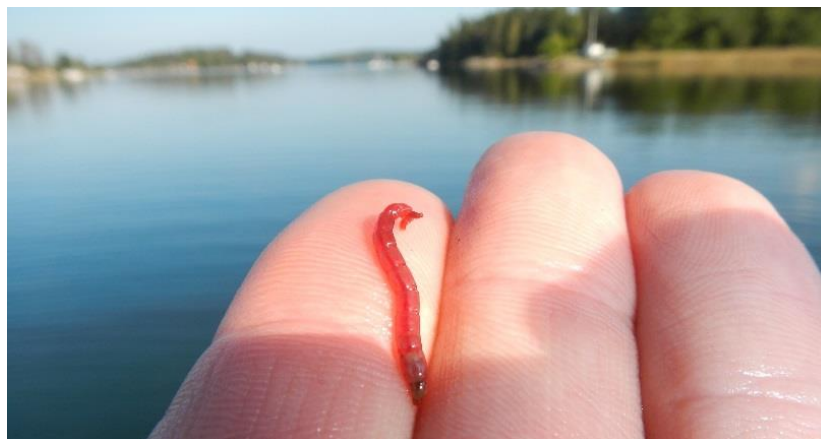
Sedimentproven innehåll individer av Chironomus (figur 28), vilket indikerar att bottenarna inte är helt syrefria.

**Figur 28.** En larv av *Chironomus* kom upp vid sedimentprovtagning i Ekefjärd.

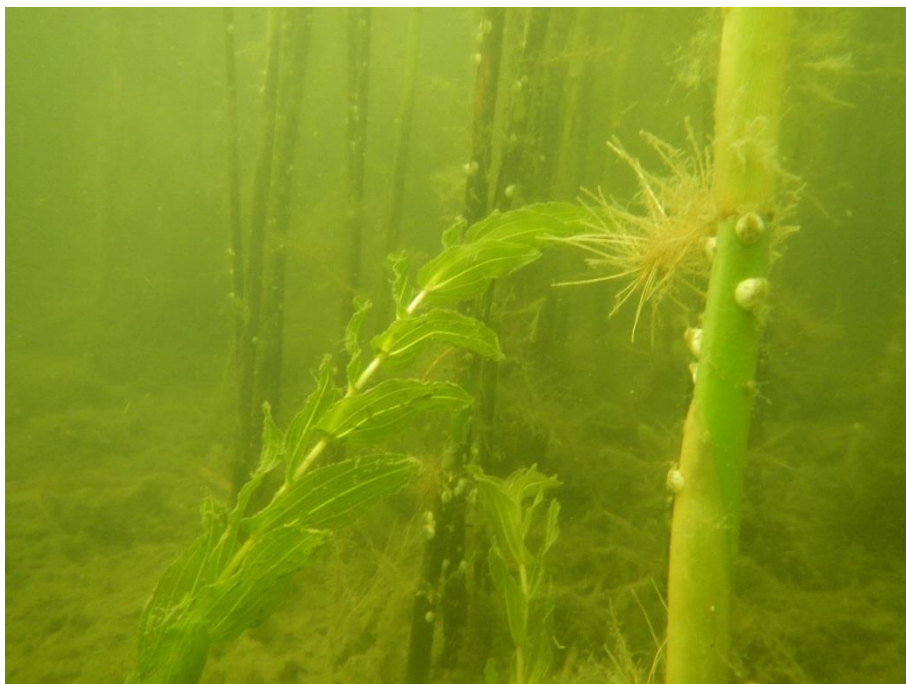
**Figur 32.** Strandvegetationen i Nibbleviken dominerades av bladvass. I förgrunden syns stjälk av havssäv med havstulpaner (*Balanus improvisus*) samt några exemplar av ålnate och borstnate.

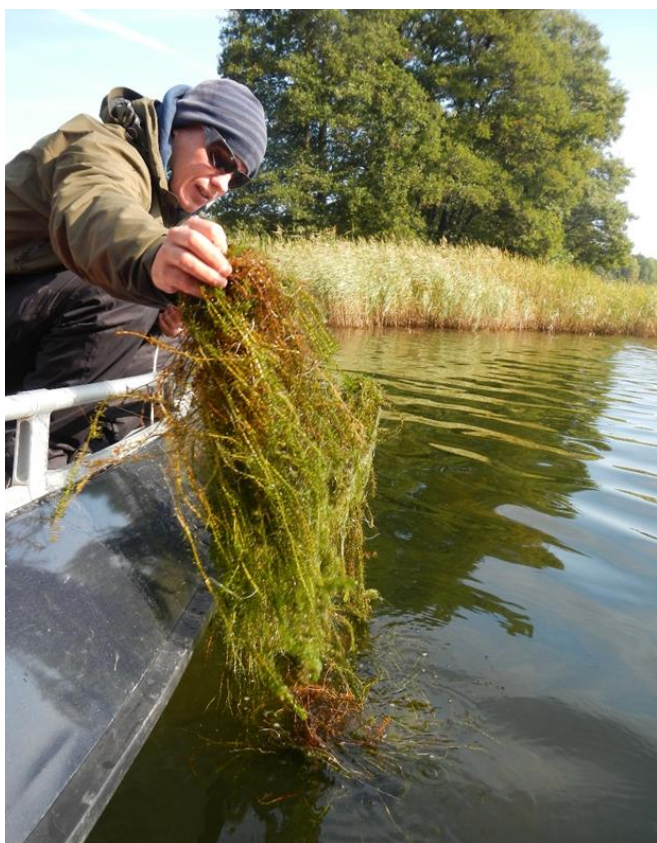
**Figur 33.** I den innersta delen av Nibbleviken täcktes nästan hela botten av vegetation, bland annat den främmande arten smal vattenpest (*Elodea nuttallii*).

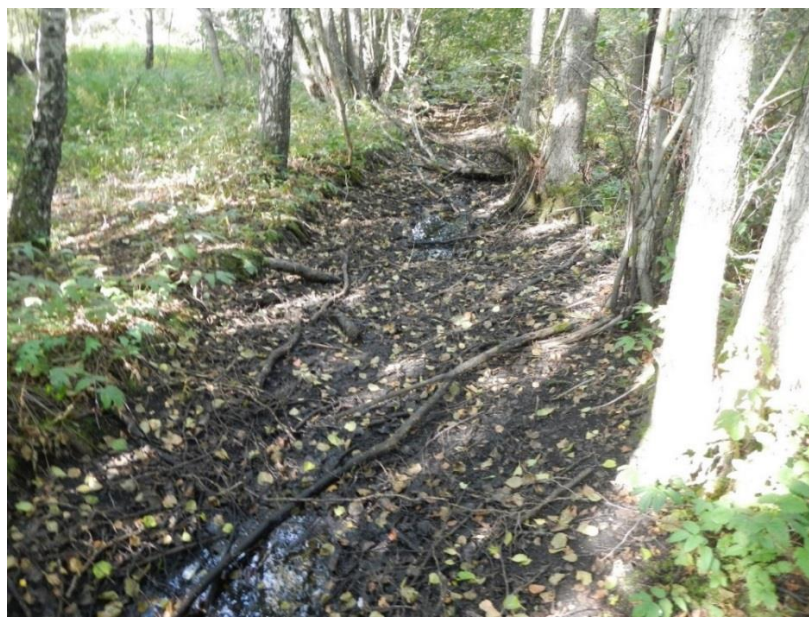
**Figur 34.** Ett av dikena som mynnar i Nibblevikens innersta, västra hörn föreslås utredas avseende potentialen som lekmiljö för gädda.

I anslutning till Nibbleviken finns diken och utdikade våtmarker. Möjligheterna att minska dikenans tillförsel av övergödande ämnen liksom möjligheterna till etablering av våtmark för gäddlek bör utredas (Figur 34). Minskning av gödande ämnen kan ske genom att kantzoner etableras längs dikena och genom information till markägare om anpassad gödsling. Inför eventuell etablering av våtmarker behöver markägarnas intressen, hydrologiska förhållanden, befintliga naturvärden utredas.

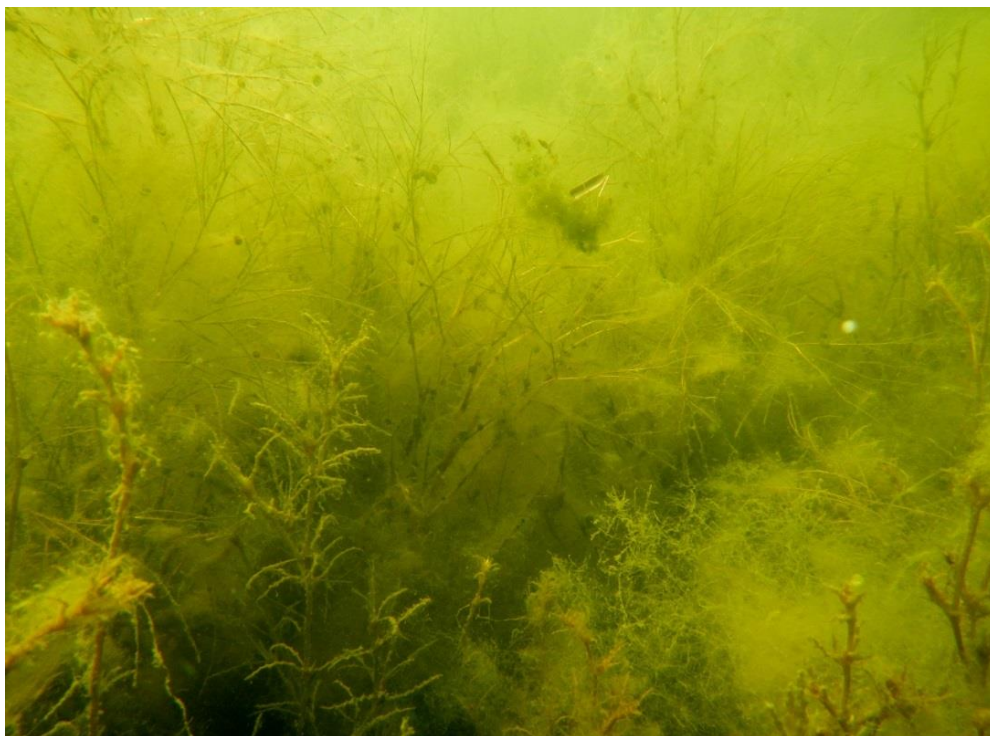
*Figur 36. I Sandviken på västra Resarö dominerade havsnajas och borstnate. På vegetationen växte relativt stora mängder fintrådiga grönalger.*

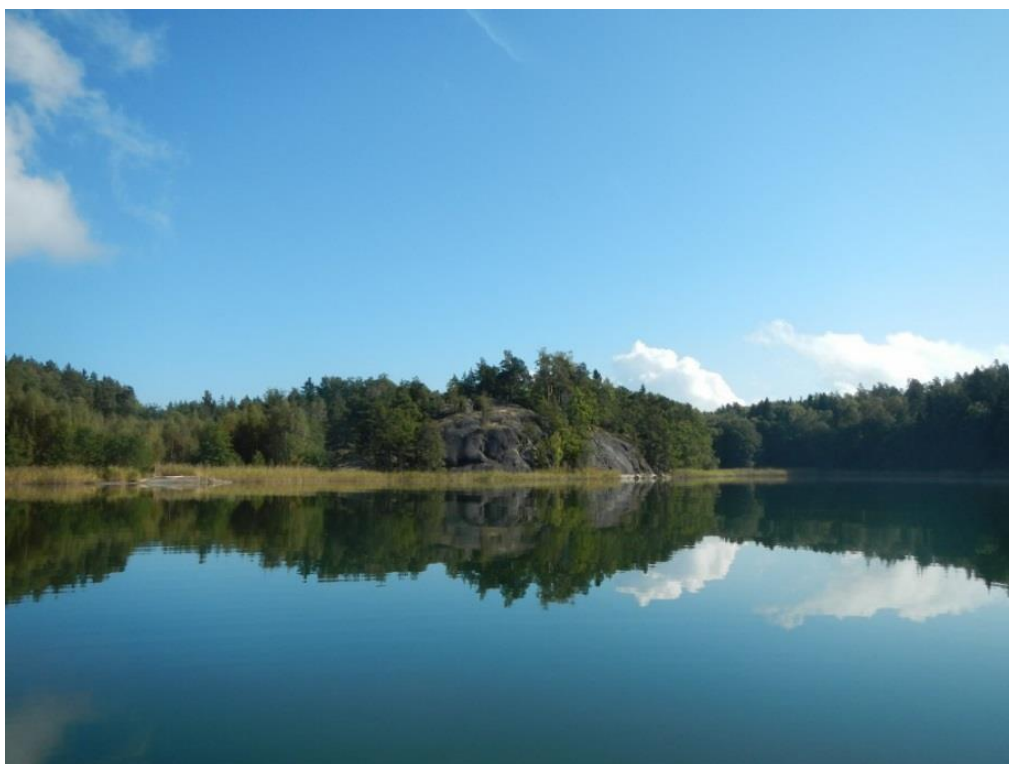
*Figur 37. Siviken på västra Resarö är relativt fri från exploatering.*

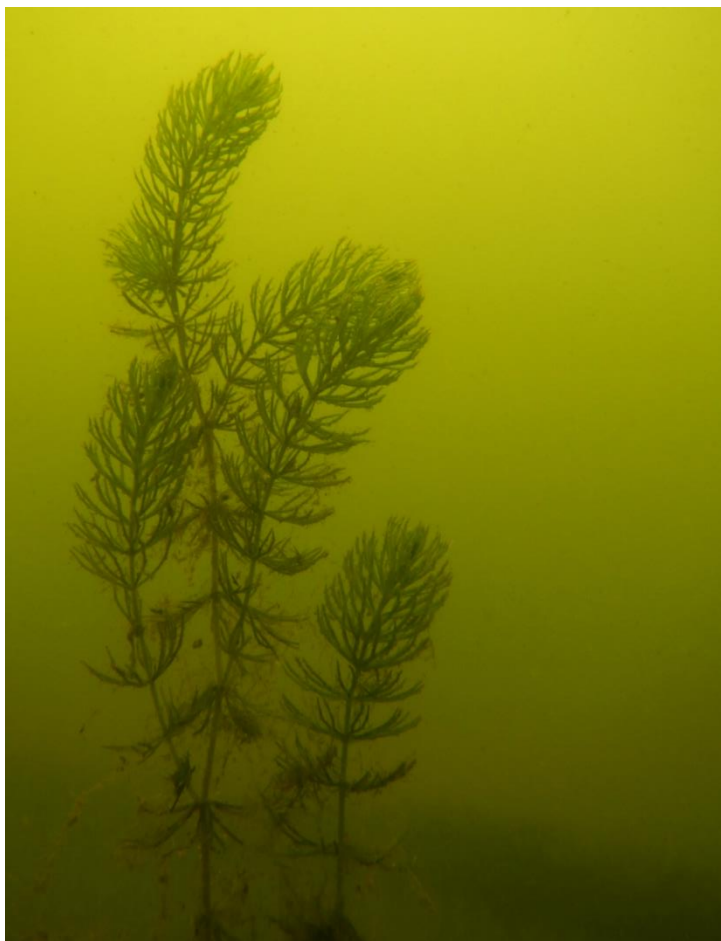
**Figur 38.** Hornsärva (*Ceratophyllum demersum*) trivs i näringsrika brackvatten. Den förekommer relativt frekvent inom de måttligt exponerade och skyddade miljöerna i hela kommunen.

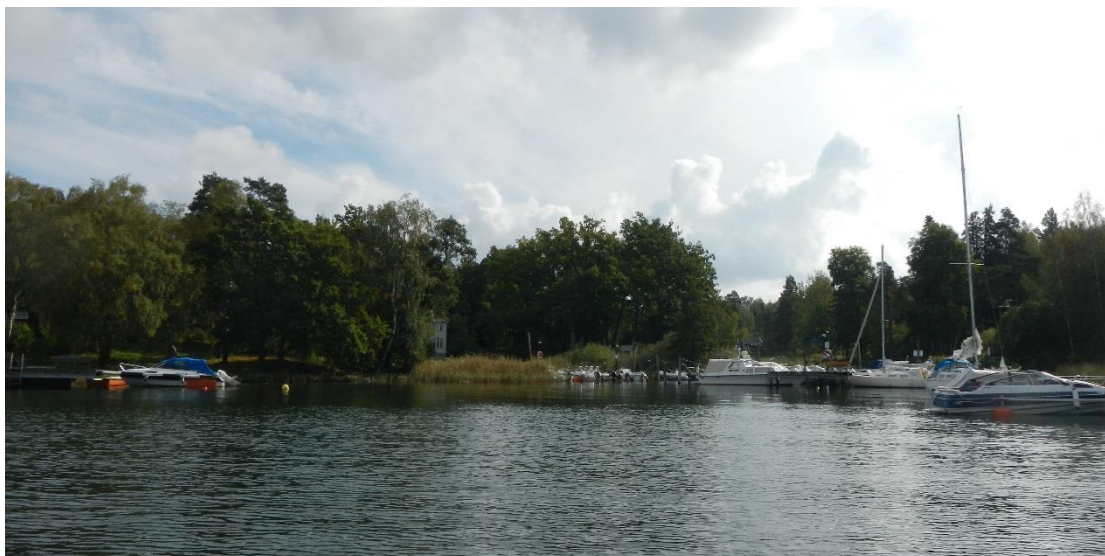
**Figur 42.** Dyviken på östra Resarö är relativt hårt exploaterad med tomter bryggor och båthamn. Naturvärdet bedöms vara lågt.

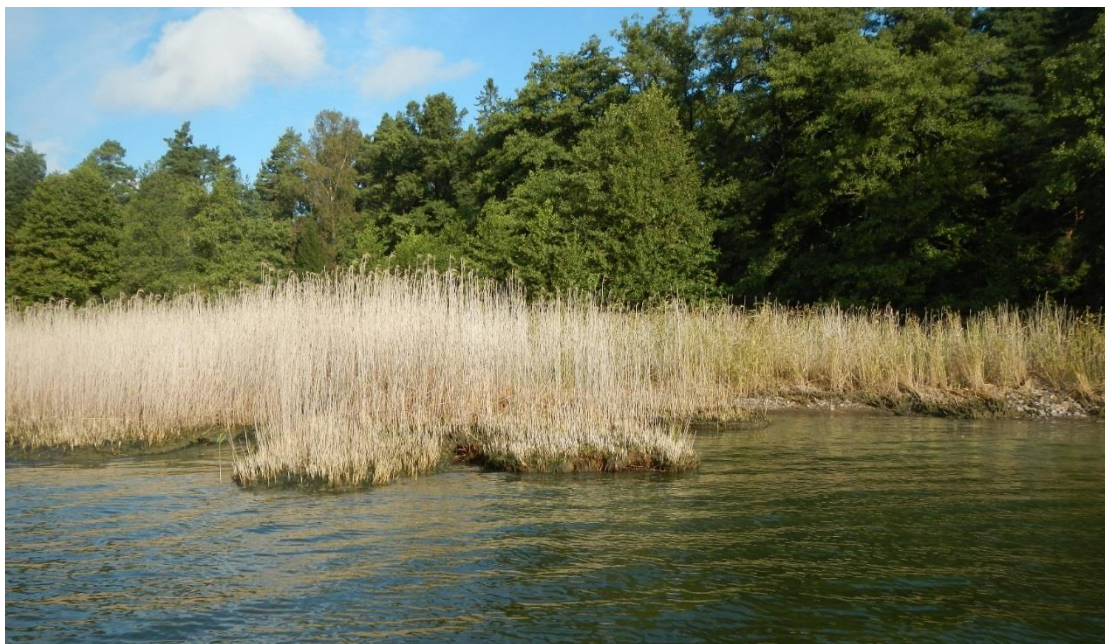
*Figur 44. Vass och bottensubstrat uppvisade kraftiga erosionsskador på insidan av ön Fågelbergen.*

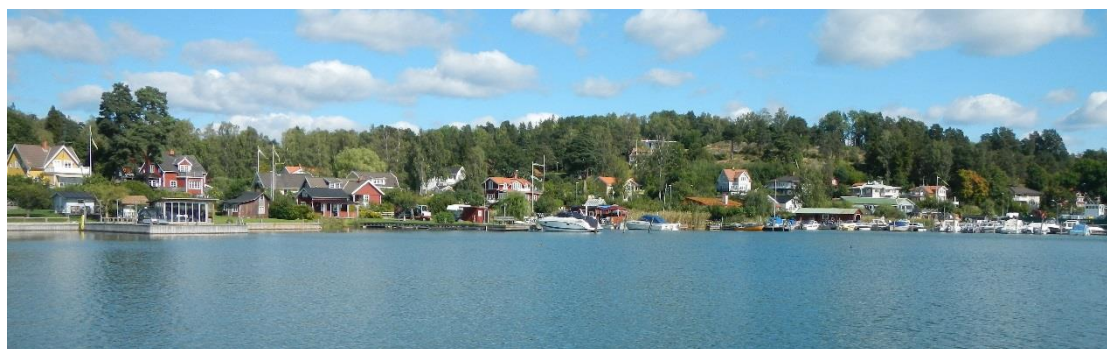
**Figur 46.** Stranden på sydöstra Resarö, vid Ytterby, är till stor del ianspråktagen för olika ändamål.

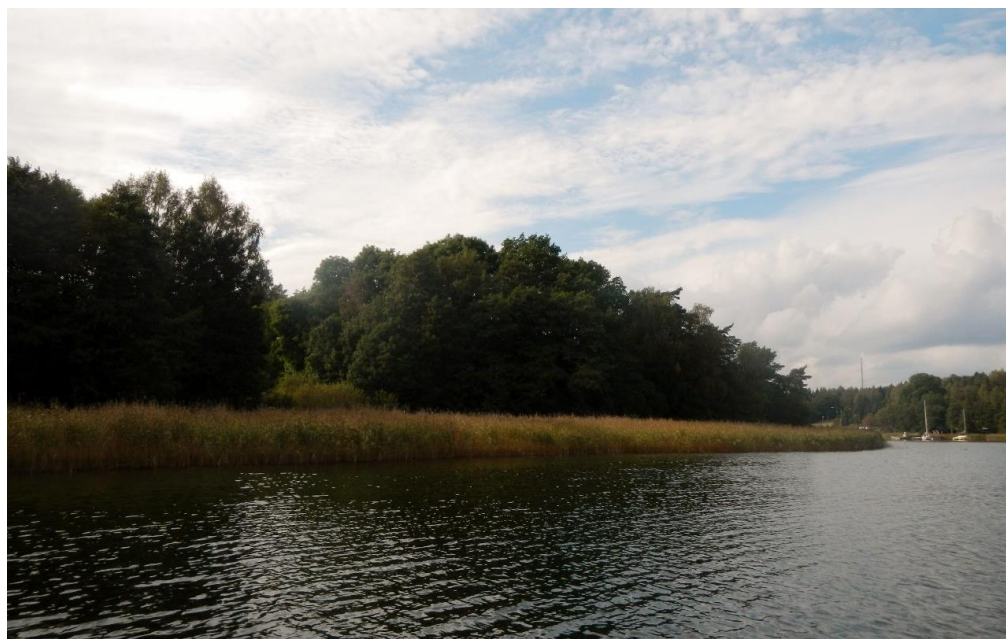
**Figur 48.** Stränderna i området var vassbevuxna och mänsklig påverkan begränsad.

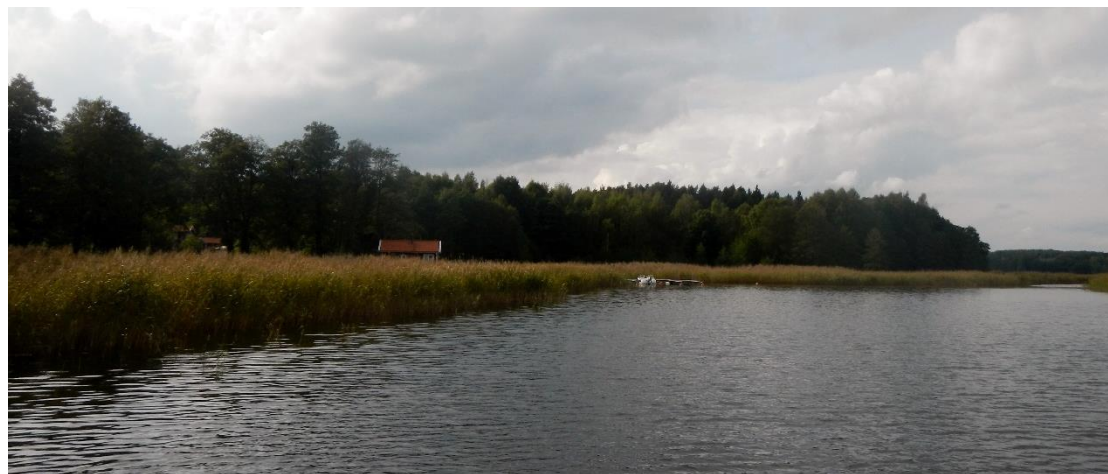
**Figur 50.** "Engarnssundet" omges till cirka 80 procent av vass. Två mindre öppningar gör att vattenomsättningen är liten och att det grunda vegetationsrika området värms upp snabbt om våren. Området bedöms därför fylla en viktig funktion som rekryteringsområde för varmvattenkrävande fiskarter.

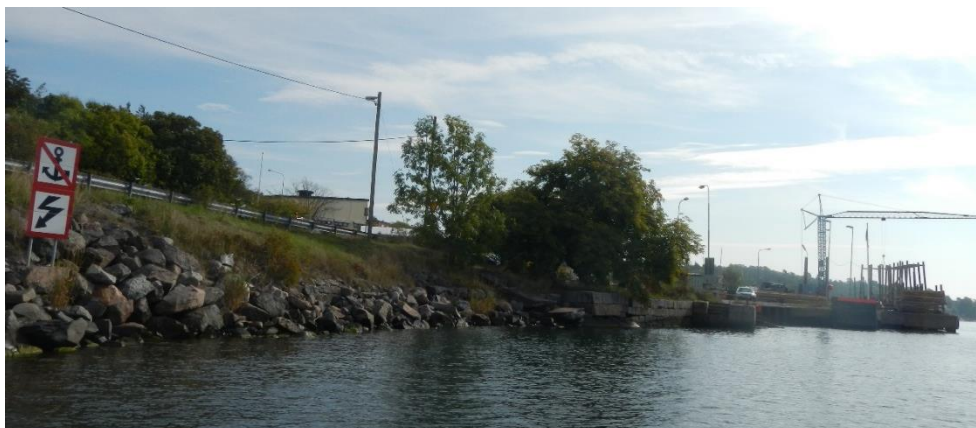
*Figur 53. Rindös sydöstra sida är brant och hårt exploaterad.*

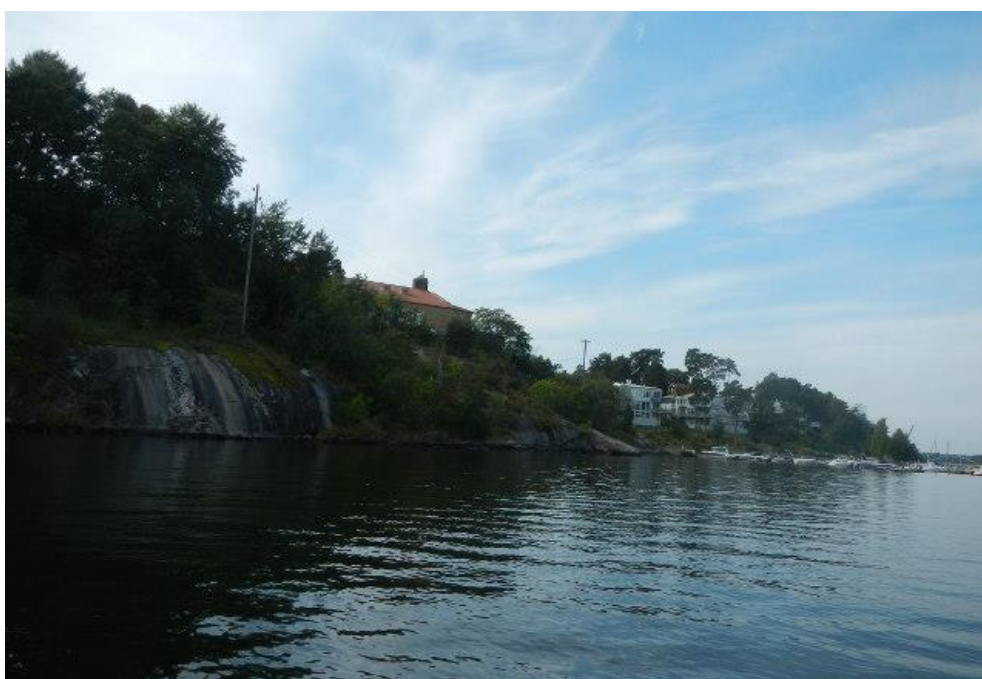
*Figur 52. Vaxöns norra sida består av branta stränder som till stor del exploaterats.*

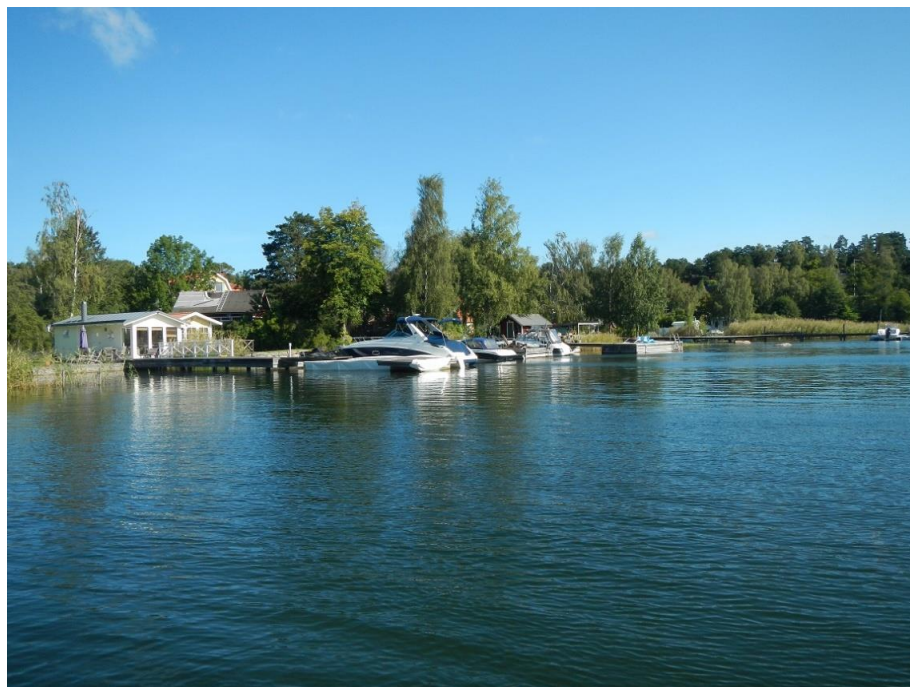
**Figur 56.** Norra Rindösundet har flacka stränder och bottnar i den östra delen.

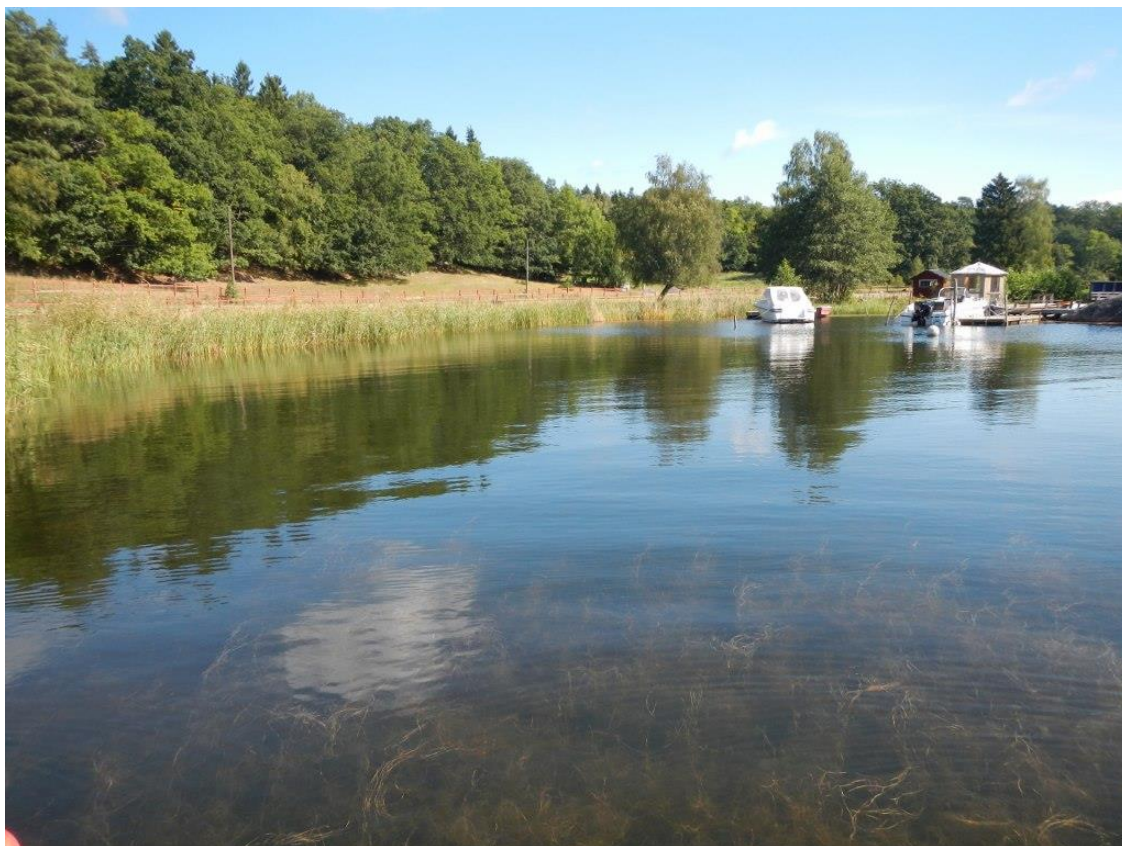
På Skarpö i den norra delen av området är den skyddade viken Maren belägen. Maren och dess närområde är i begränsad omfattning påverkade av bryggor och båtplatser. Maren var vid inventeringen rikligt bevuxen av såväl bladvass och havssäv i strandzonen som undervattensvegetation. Det skyddade läget och den goda tillgången på vegetation bedöms erbjuda mycket goda förutsättningar för lek- och uppväxt av varmvatten arter av fiskyngel. Maren bedömdes vid en inventering och naturvärdesbedömning 2007 ha "medelhöga" naturvärden (Tång & Sämt 2007).

*Figur 58. Maren på Skarpösidan bedöms utgöra en viktig rekryteringsmiljö för fisk.*

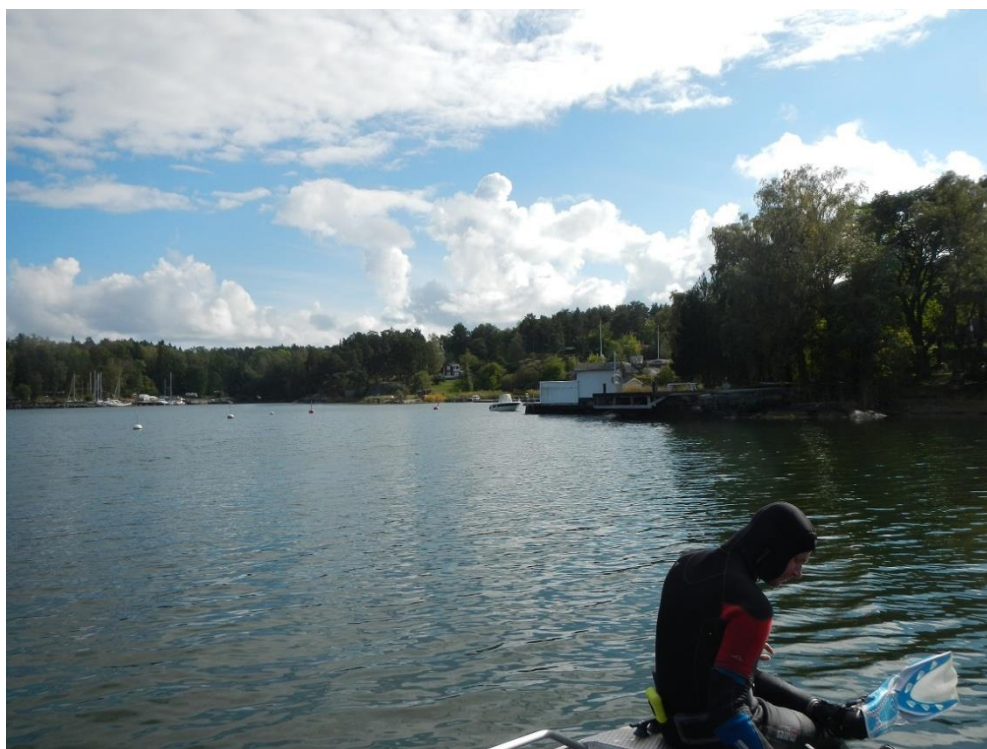
**Figur 60.** Stranden vid nordöstra Rindösundet är måttligt exponerad för vågor och relativt hårt exploaterad.
