# Naturvärdesbedömning av Vaxholms kustvatten

AquaBiota Report 2014:05

Schreiber, H. & Florén, K. 2015. Naturvärdesbedömning Vaxholms kustvatten. AquaBiota Report 2014:05. 128 sid.

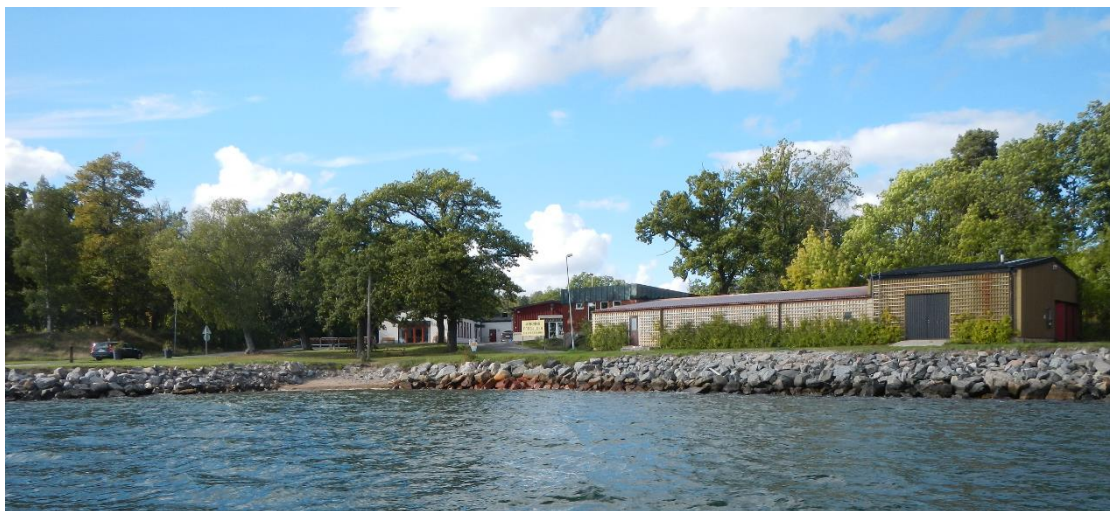
*Figur 62. Stränderna inom området var till stor del modifierade eller påverkade av olika typer av anläggningar som bryggor och vågskydd.*

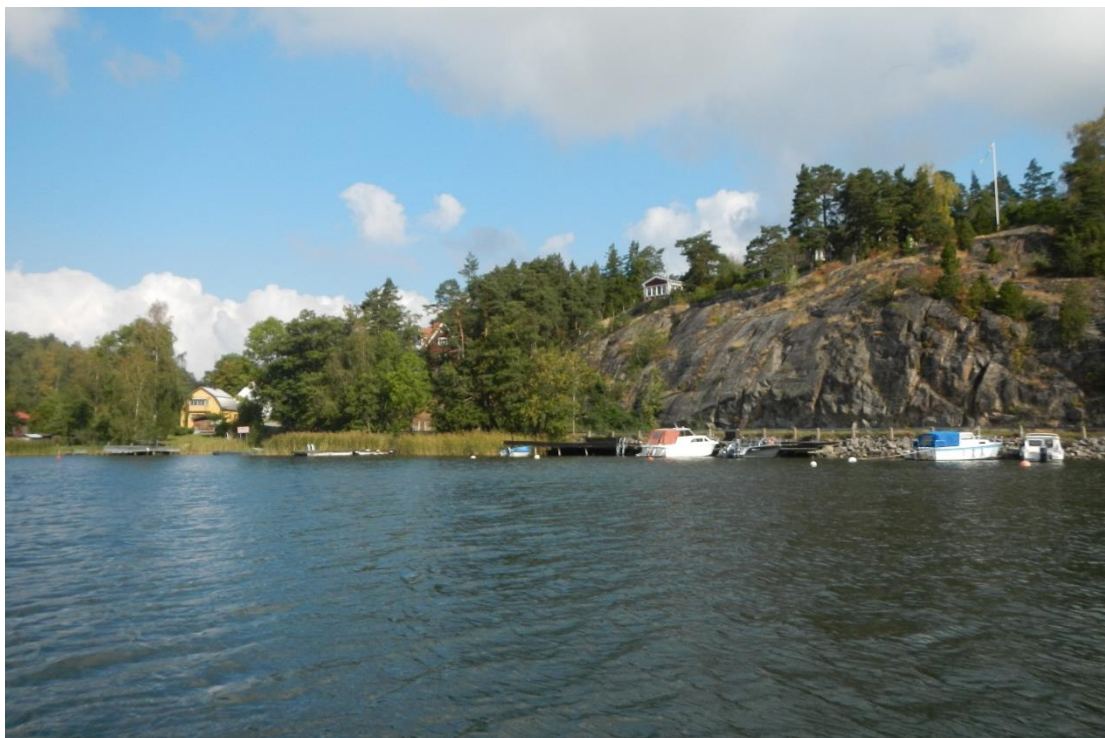
**Figur 64.** Stora delar av stränderna längs Ramsösundet och Tynningösundet är exponerade och relativt branta. Båtplatser, utfyllnader och bryggor utgör en icke oväsentlig del av strandområdet.

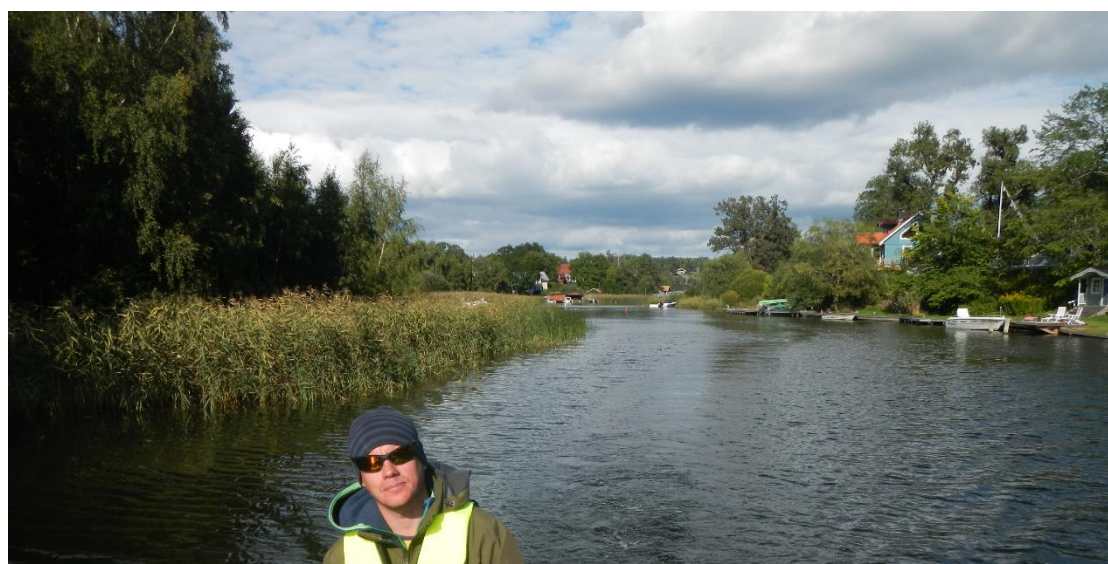
**Figur 66.** Furusundsviken sedd utåt, mot mynningen, från dess centrala del.

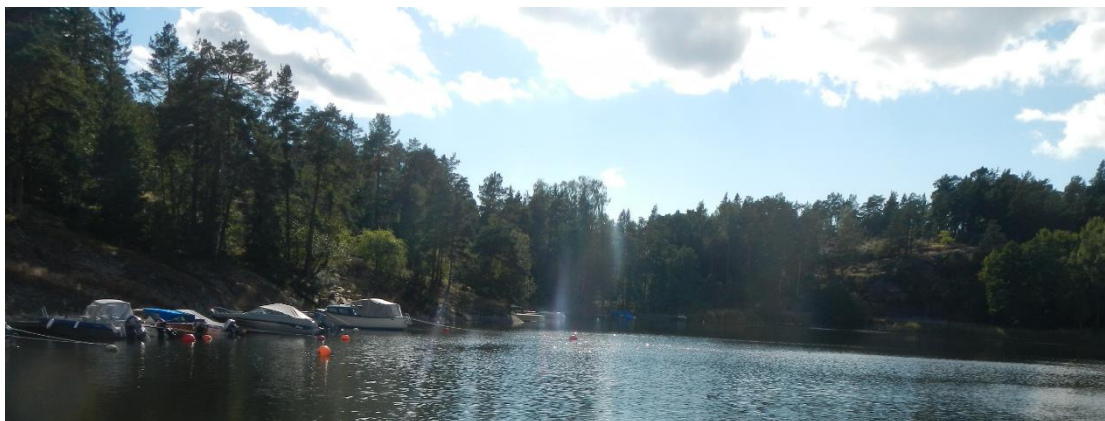
*Figur 67. Den inre delen av Furusundsviken är djup och har liten mängd vegetation längs stränderna.*

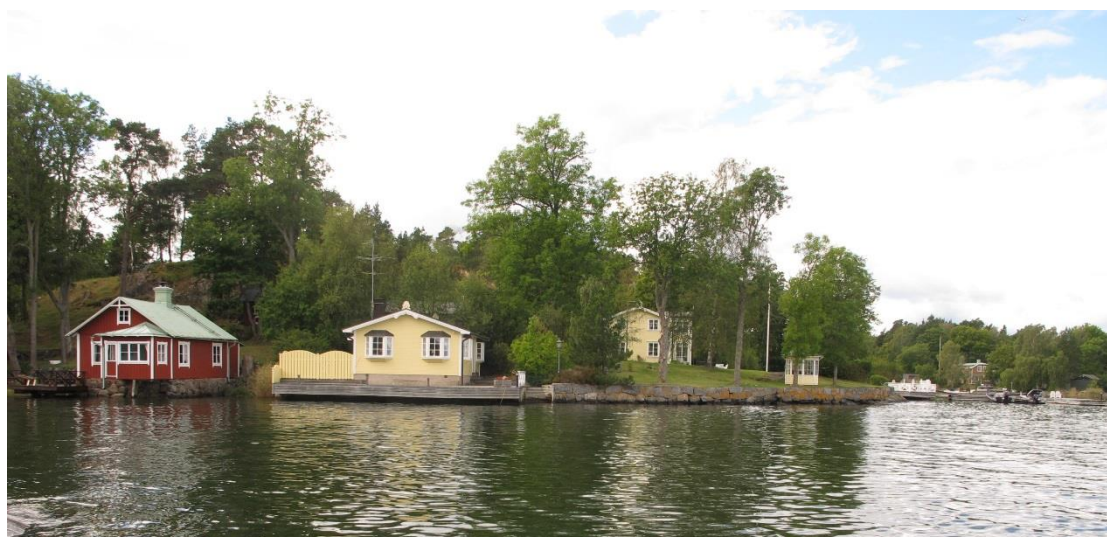
**Figur 68.** Vid stränderna på Tynningös nordvästra sida är det tätt mellan hus, bryggor och strandmodifieringar i form av erosionsskydd och båtplatser.

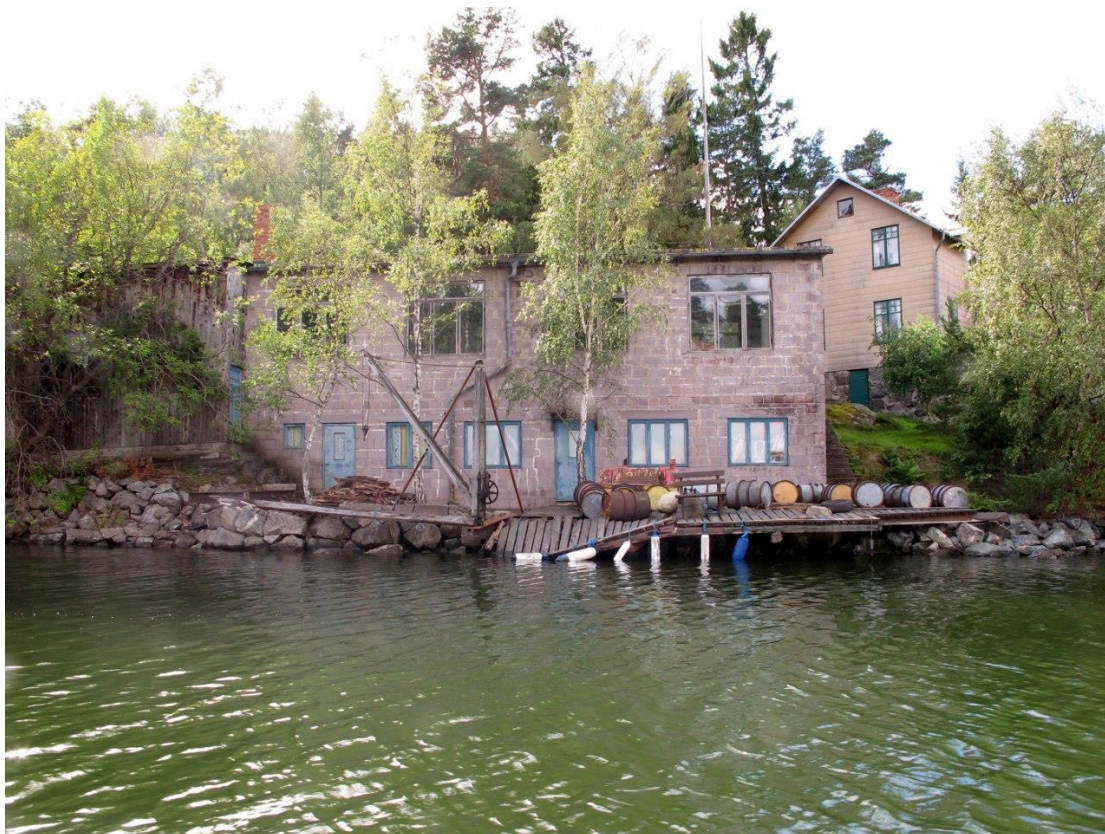
**Figur 69.** På Tynningös nordvästra sida, liksom på många andra håll i Vaxholm, finns äldre industrier varav vissa utgör potentiella spridningskällor för miljöfarliga ämnen.

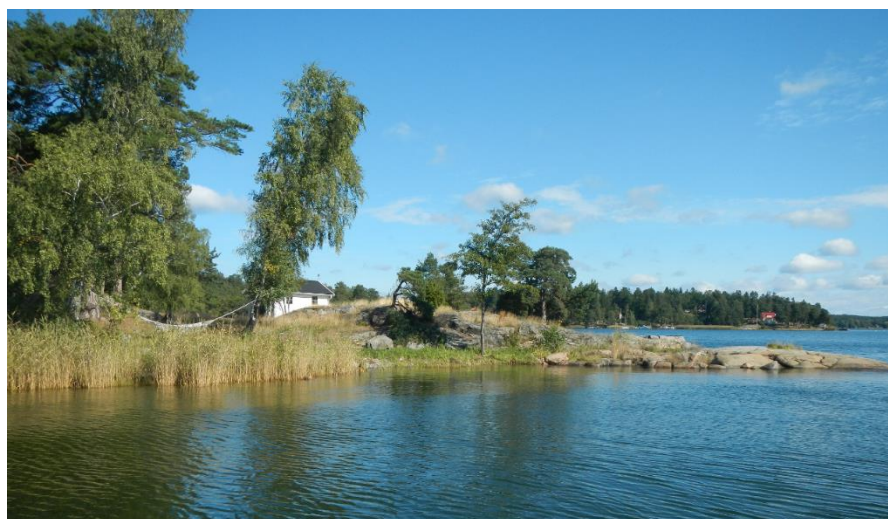
**Figur 72.** Stranden vid Tynningös sydöstra udde är naturligt exponerad för vågor från Torsbyfjärden, men uppvisade i de något mer skyddade partierna tecken på erosionsskador i form av underminerad bladvass och avsaknad av finpartikulärt material.

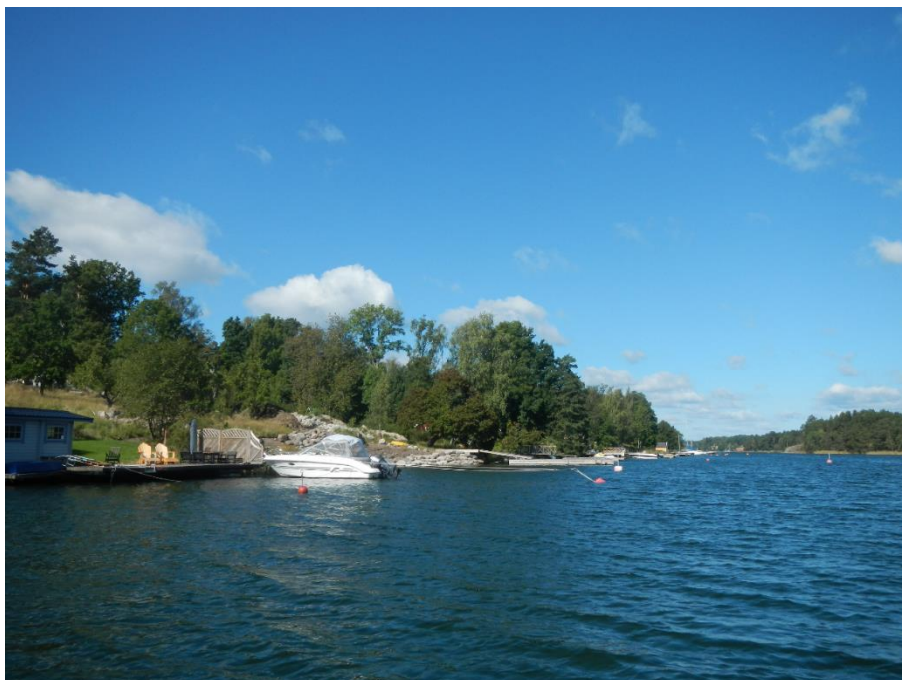
**Figur 73.** En stor del av stränderna utgjordes av tomter, bryggor och båtplatser.

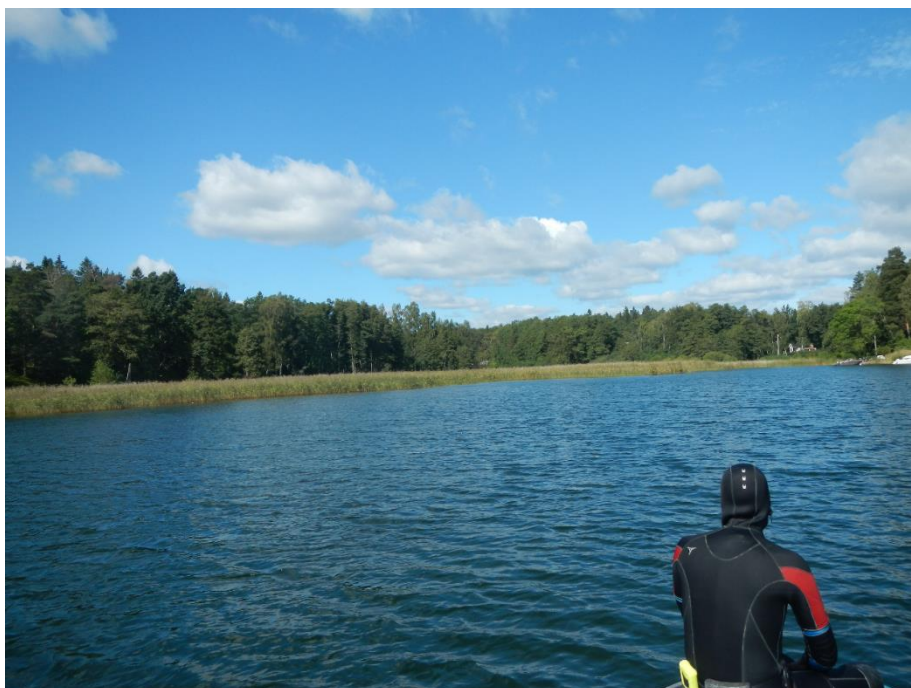
**Figur 74.** I västra delen av Stora Skogsöviken på södra Skogsö finns ett sammanhängande område av vass och långgrund mjukbotten vilket är fritt från synbar mänsklig påverkan och som sannolikt kan utgöra reproduktions- och födosöksområde för fisk och fågel.

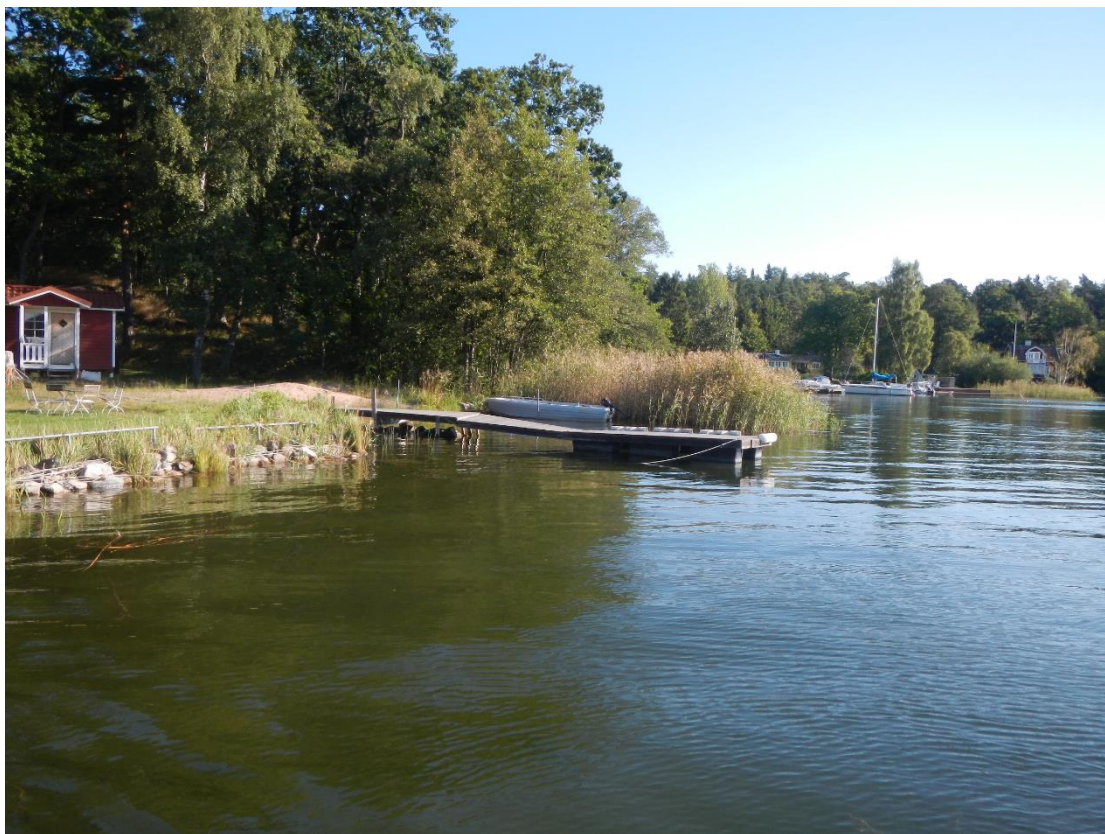
*Figur 76. Inre delen av Marsvikens stränder täcks till stor del av bladvass även om vassröjningar, brygganläggningar och utfyllnader gör att mängden av vass är minskat.*
