# Naturvärdesinventering inför kabeldragning genom Kvarnsjön, Gladö

AquaBiota Report 2018:17

STOCKHOLM, December 2018

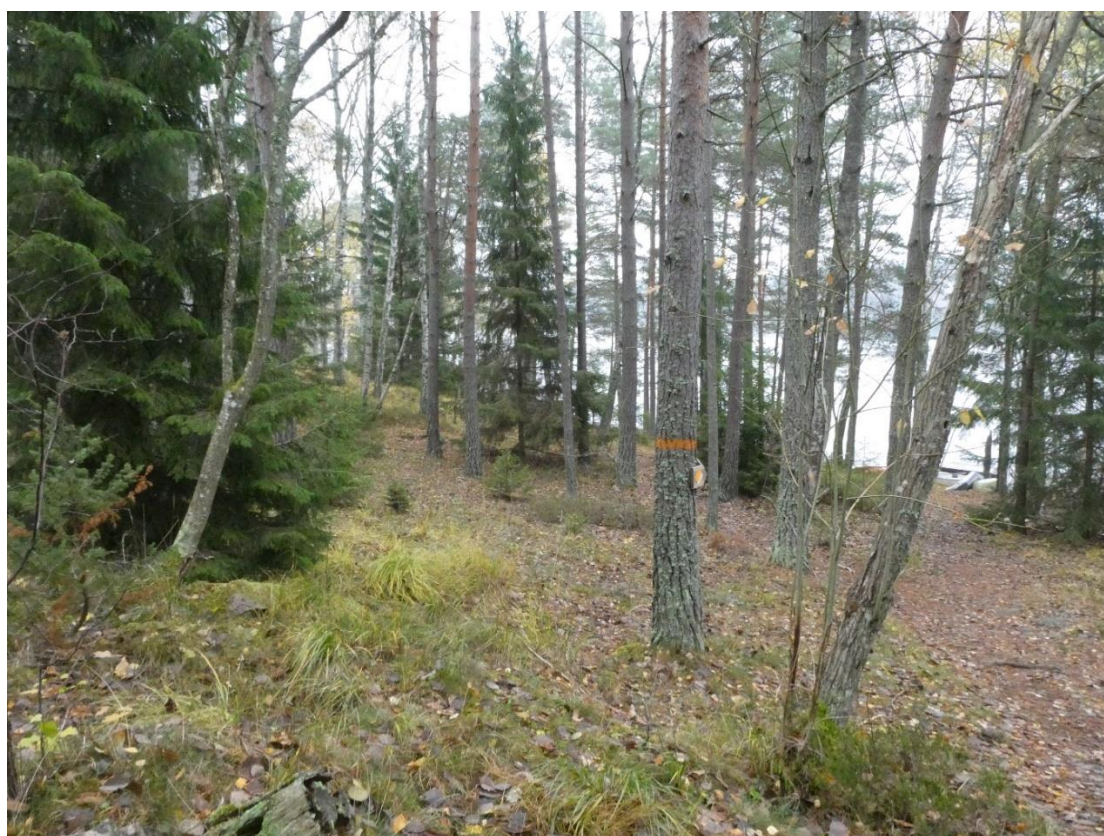
**Beskrivning:** Delområde A1 domineras av små jorddjup, nära till berg och sten, samt ytliga rötter och här går en bred stig som en del i Huddingeleden samt stig ner till brygga. Området avgränsas i norr av en tomt. Öppen gles tallskog med en del grövre träd och en hel del granuppslag. Närvaro av enar tyder på att skogen varit glesvuxen i ett tidigare skedde. En grov senvuxen och vidkronig döende tall står på höjden, samt enstaka klenvuxna lövträd som rönn och sälg.

**Bedömning naturvärdesklassning:** Den grova senvuxna och döende tallen är det främsta elementet inom detta objekt där granuppslag är på väg upp i den glesa tallskogen. Detta sammantaget med närvaro av en del enar samt något klenvuxet lövträd ger området ett "visst biotopvärde" medan frånvaro av naturvårdsarter tillsammans indikerar ett "visst naturvärde".

Figur 3. Visar del av område A1 som ligger till vänster i bild om stigen ner mot vattnet. Sälg i förgrunden.

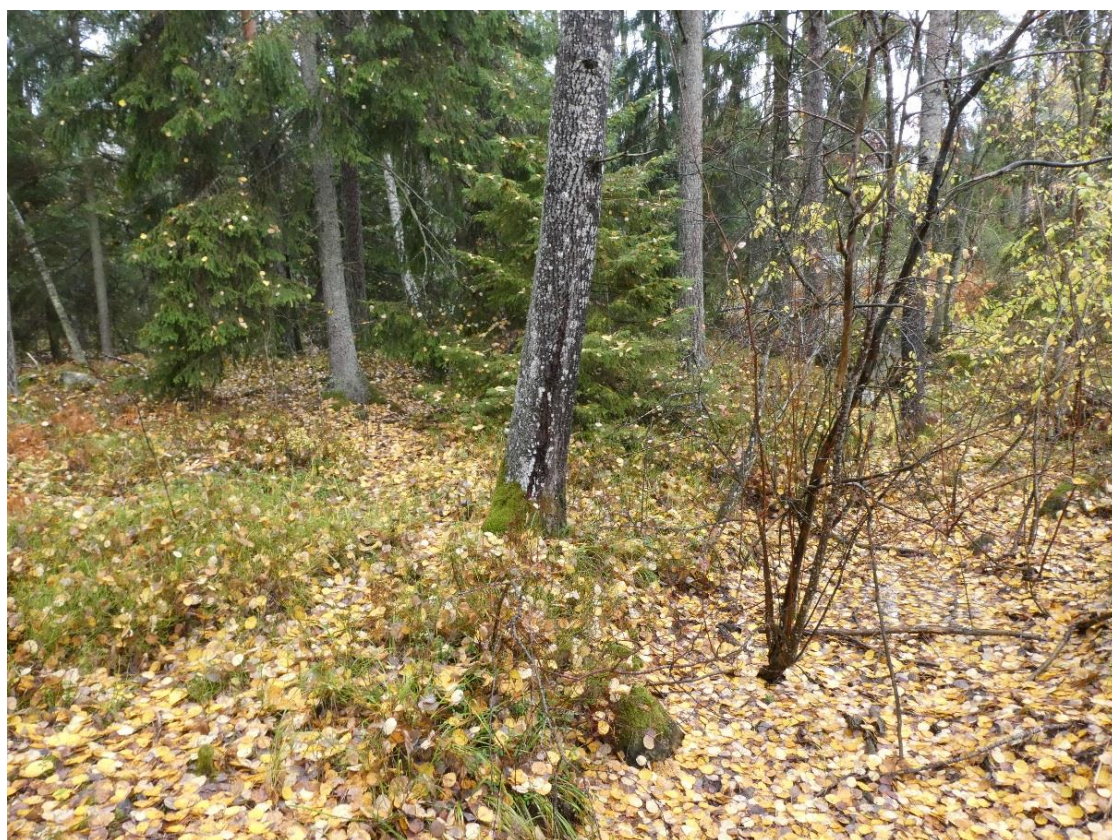
**Beskrivning:** Delområde A2 domineras av större jorrdjup, en mindre bäck (dike) från gammal övergiven åkermark, nu med gran övervuxen åkermark och ett stort antal grova aspar, ofta med epifytiska mossor och kranshakmossa som klättrar upp på stammbasen. Här fanns också filtlav (*Peltigera* sp.). Rester av en rösad övergång över bäcken samt ett gammalt odlingsröse hittades (omfattas av generellt biotopskydd). Dessa är alla troliga rester efter det gamla torp som ligger något söderut och som är skyltad utefter Huddingeleden. Några vidkroniga granar vittnar om en tidigare öppen miljö. På en död sälgt hittades sälgticka samt en hel del aspticka på levande asp.

**Bedömning naturvärdesklassning:** Rikligt med grova aspar och en del stående död ved, samt tecken på lokalt hög luftfuktighet där skogen har slutit sig ger ett "visst biotopvärde". Dessutom kulturhistoriska tecken på tidigare öppen och hävdad mark som kräver särskild hänsyn. Få arter återfanns men en del tickor samt lämplig miljö för den här observerade mindre hackspetten indikerar visst artvärde", vilket tillsammans ger den sammanlagda bedömningen "påtagligt naturvärde". Troligen missades en del kärlväxter som skulle kunna indikera högre naturvärde då inventeringen utfördes sent på året. De funna spåren efter det gamla odlingslandskapet kräver särskild hänsyn vid eventuellt ingrepp.

Figur 4. Visar delområde A2 med en asp i blickfånget och del av dike till höger.

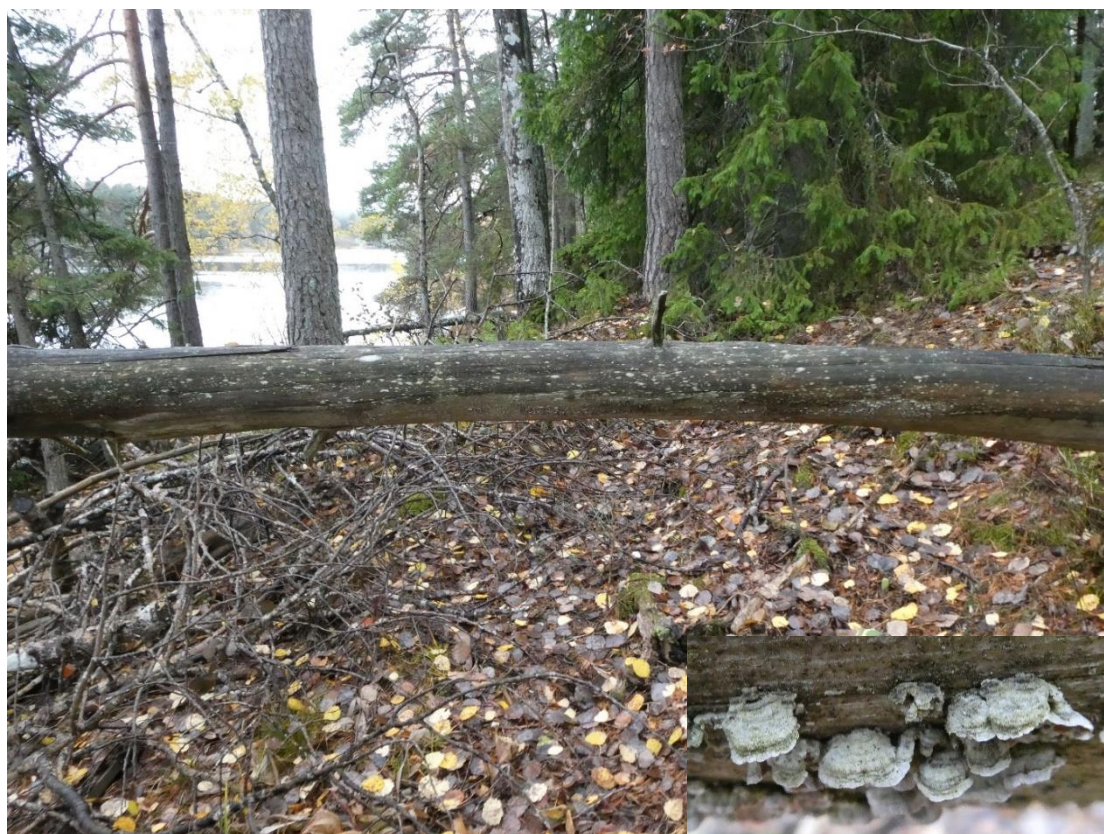
**Beskrivning:** Delområde A3 är en slänt nerför mot stranden och har både stora ytor av mossbeklädda berg, block och skrevor, med blåbär, stensöta och träjon, samt död ved av både asp, tall och rönn. Sammanlagt hittades 9 arter av vedsvampar på asp, tall och sälg (aspticka, sälgticka, violticka + 6 obestämda arter). På det mossbeklädda berget återfanns några individer av blodnäva som är hävd- och värmegynnad. Här finns också en stor tynande en samt en del senvuxna aspar och några alar tillsammans med uppslag av ung gran. Strandzonen är smal och har också många bäverfällade aspar, med både äldre och färskt gnag. Intill stranden är marken blockig och stenig och här återfinns en svacka tät bevuxen av blåtåtel, videört och pors.

**Bedömning naturvärdesklassning:** Objektet har naturvärden främst i form av viktiga element som många grova äldre löv- och barrträd samt död stående och liggande ved av både tall och asp. Området har tidigare varit öppnare och har troligen en historia av skogsbete, vilket mängden av äldre senvuxna och döda enar antyder. Påtagligt inslag av berg i dagen och block ger miljön en naturlig luckighet. Dock hittades endast en naturvårdsart, den rödlistade mindre hackspetten, som är knuten till äldre lövträd. De många svamparter knutna till död ved av asp och sälg understryker ytterligare detta mönster med också död ved av lövträd. Bäver anses som regel som en viktig nyckelart i bemärkelsen att den skapar förutsättningar för många andra arter. Här gäller det främst i form av död lövved i strandzonen och inte dämning som leder till nya våtmarker. Sammantaget ger de många elementen samt den kulturhistoriska påverkan bedömningen ett "påtagligt biotopvärde". Närvaro av många tickor på död ved samt observation av *mindre hackspett* och spår av *bäver* föranleder bedömningen "visst artvärde" och den samlade bedömningen blir då "påtagligt naturvärde". Den sena tidpunkten på året gjorde det svårare att hitta kärlväxter, men spåren av den tidigare hävdhistoriken samt den nu igenväxande skogen tyder på att fältskiktet består av både tidigare gynnade och nu gynnade arter, men att den tidigare gynnade floran säkerligen för en tynande tillvaro i den tätande skogen, t.ex. blodnäva. Här skulle ett sommarbesök kunna ge fler arter och därmed flytta upp bedömningen till "påtagligt artvärde" och därmed också till "högt naturvärde".

*Figur 5. Visar del av den mer branta delen ner mot vattenbrynet inom A3 med liggande tallåga där violticka kan skymtas på undersidan. Inzoomad violticka inklippt i bilden.*

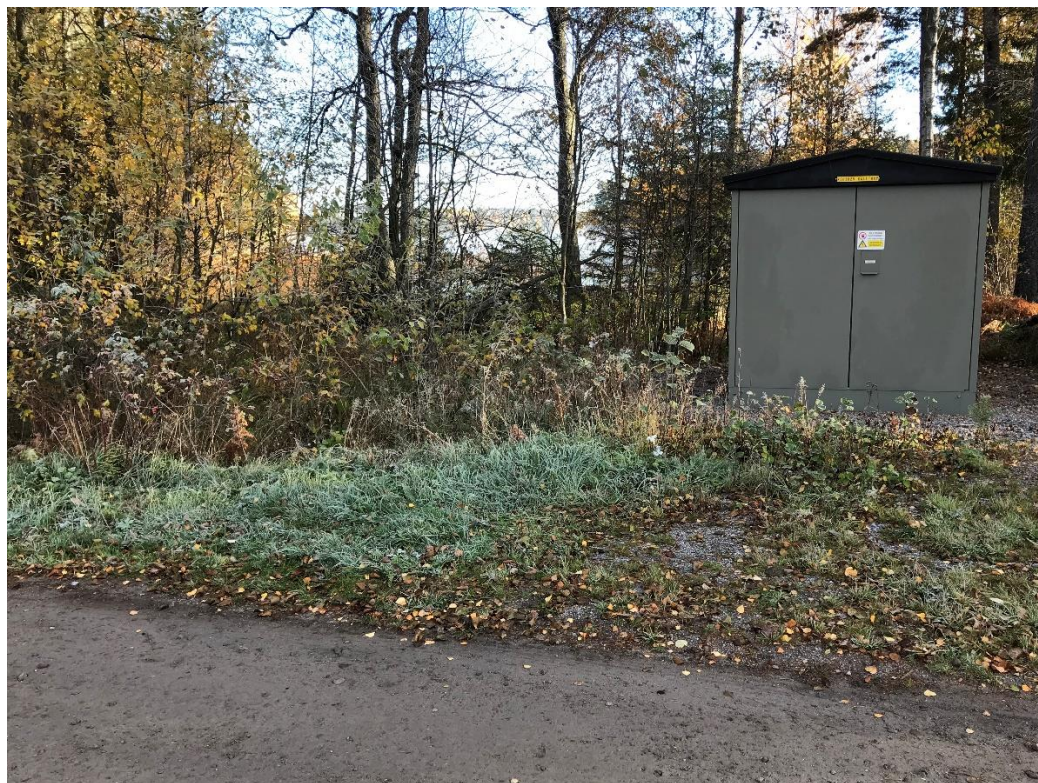
**Beskrivning:** Objektet är en del av en vik med strandzon bestående av vass och innanför liggande sjöfräken, starr och grenrörzoner. Där är spår av ett tidigare alkärr omgivet av högre belägen mer blockrik mark precis söderut och norrut. Några grova vidkroniga alar finns kvar främst i anslutning till det dike som går igenom den blötare delen ner i viken. Diket avvattnar det öppna landskap av tidigare åkermark som ligger väster om viken. Numera finns också yngre gran och björk etablerade också i de våtare delarna. Där finns också en ståtlig gammal grov oxel strax söder om de våtare delarna och enstaka enar. En äldre fuktig mossöverbuxen låga återfanns, annars var död ved sällsynt. Kärrbräsma, topplösa, pilört och kärrbräken fanns i de blötare delarna.

**Bedömning naturvärdesklassning:** Några grova alar med socklar vid diket samt den grova oxeln är de främsta element som kan lyftas fram ur ett naturvårdsperspektiv och ger bedömningen "visst biotopvärde". Våtmarkens ursprungliga hydrologi är dock rubbad av det dike som går igenom området (som inte längre sköts) och mycket tyder på en betydligt öppnare miljö sedan tidigare. Kärrbräken är en signalart som påträffas i lövsumpskogar (Natura 2000 habitat) och småvatten (Skogsvårdsstyrelsens nyckelbiotop), i anslutning till permanenta vatten är vattnet ofta av god kvalitet. Detta ger ett "visst artvärde" och sammantaget ett "påtagligt naturvärde".

Figur 6. Naturvärdesobjekt B sett söderifrån med elstationen i bildens högra del.

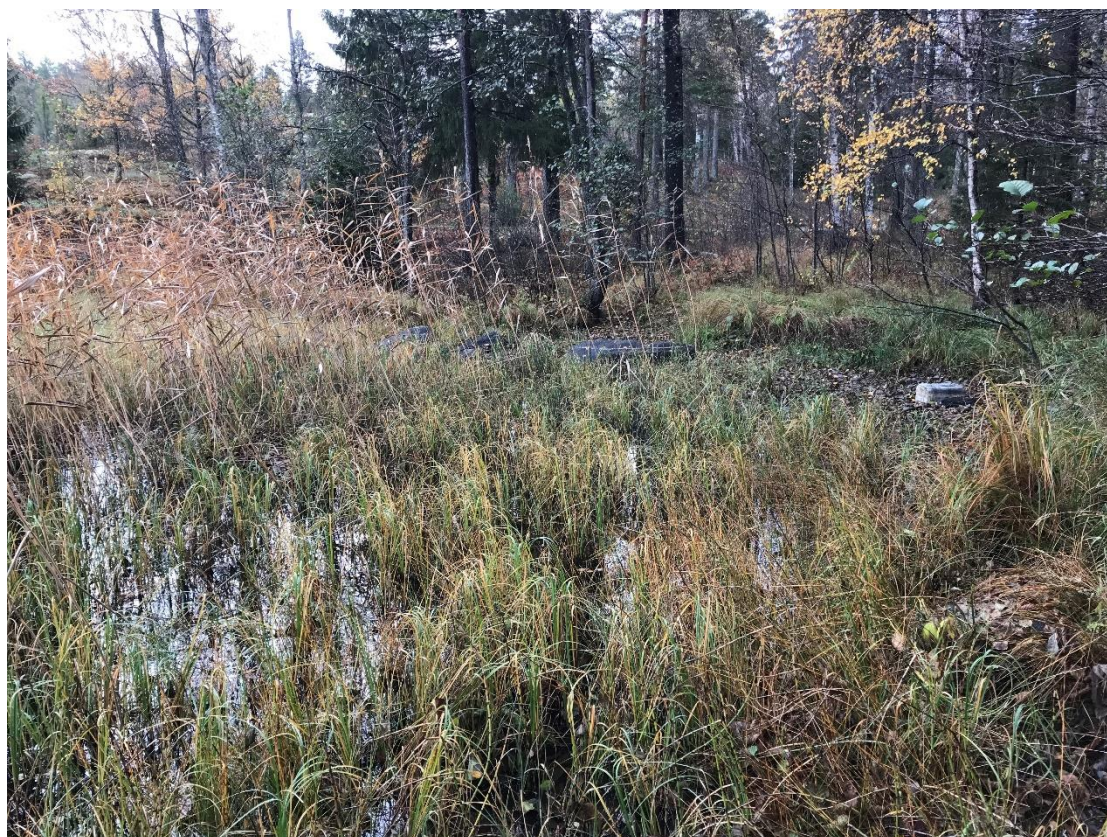
**Beskrivning:** Strandzonen i Kvarnsjöns sydligaste vik är flack och avgränsas mot land av förekomsten av träd såsom klibbal eftersom naturtypen "skog och träd" har företräde i naturtypsklassningen (SIS, 2014). Ut i vattnet begränsas strandzonen snart av förekomsten av arter som inte tål torrläggning och naturvärdesobjektet blir därför en ganska smal zon med ca 4-5 m bredd. Stranden domineras till stor del av vass och starr och botten/marken i strandlinjen utgörs av både mjukbotten, stenar och block med en diffus övergång mellan strandens vatten- och landdel. Ett dike som kommer söderifrån via Källtorps gärde mynnar vid denna strand. Utöver bladvass och starr är växter som sjöfräken och pilört vanliga. På botten i strandens vattendel finns både större och allmän dammussla i hög täthet, upp till 75 %, vilka sträcker sig ut i nästa naturvärdesobjekt. Över hälften av musslorna utgörs av större dammussla. I objektet finns viss form av mänsklig påverkan i form av diket, en gammal båt och en vattenslang som går ut i viken.

**Bedömning naturvärdesklassning:** Eftersom biotopen kan utgöra lek- och uppväxtmiljö för fisk, är relativt naturlig fränsett diket etc. och erbjuder livsmiljö för ett flertal arter som lever på botten och i vegetationen bedöms objektet ha påtagligt biotopvärde. Inga rödlistade, fridlysta eller andra officiella naturvårdsarter hittades inom strandzonen men den mycket höga tätheten av stormusslor bedöms som ett påtagligt artvärde. Detta ger sammantaget ett høgt naturvärde.

Figur 8. Strandvegetation i C2.

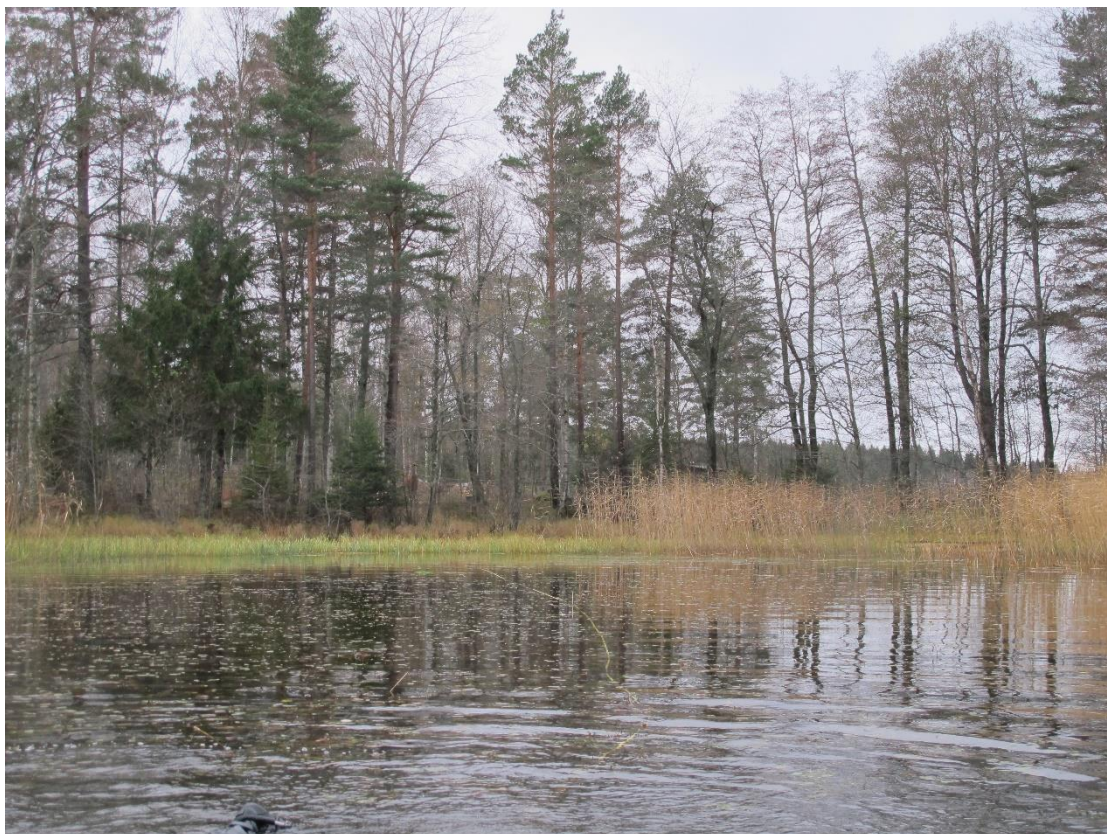
Botten utgörs av mjukbotten med visst inslag av grovdetritus och längst inne vid strandkanten också en del block och sten. Denna biotop sträcker sig omkring 5 m ut från stranden och ett vattendjup av 0,3 m där den gradvis övergår i biotopen "Tät flytbladsvegetation (TF), tät övriga flytblad" som här domineras av gäddnate med hög täckningsgrad tillsammans med gul näckros. Bland vegetationen i området är även vattenblink, hårslinga, glattslinke/mattslinke, igelknopp och fiskekrokmossa vanliga arter. Arten pilblad (rödlistad NT) hittades i objektet 1998, Bardun och Ljungberg (2001) men återfanns varken i inventeringen 2009, Gustafsson (2010) eller vid vår inventering 2018. Även bland vegetationen längre ut från stranden finns både större och allmän dammussla, dock i betydligt lägre tätheter än längre in. Den täta vegetationen sträcker sig ut till 49 - 50 m från strandlinjen vid ca 1 m djup där den slutar ganska tvärt och ersätts av en mjukbotten med riklig förekomst av grovdetritus utan vegetation. Detta utgör den yttre gränsen för naturvärdesobjektet.

**Bedömning naturvärdesklassning:** Objektets biotopvärde bedöms som påtagligt eftersom grundområden med gott om strandvegetation och undervattensvegetation är viktiga livsmiljöer för fisk i kombination med de klassningar av ekologisk status som hämtats från VISS. Objektet har dessutom till största delen en naturlig prägel. Objektets artvärde bedöms som påtagligt baserat på den varierade vattenvegetationen och riklig förekomst av både större och allmän dammussla. Sammantaget ger ovanstående naturvärdesklass 2 (högt naturvärde).

*Figur 9. Viken in mot land i D5.*

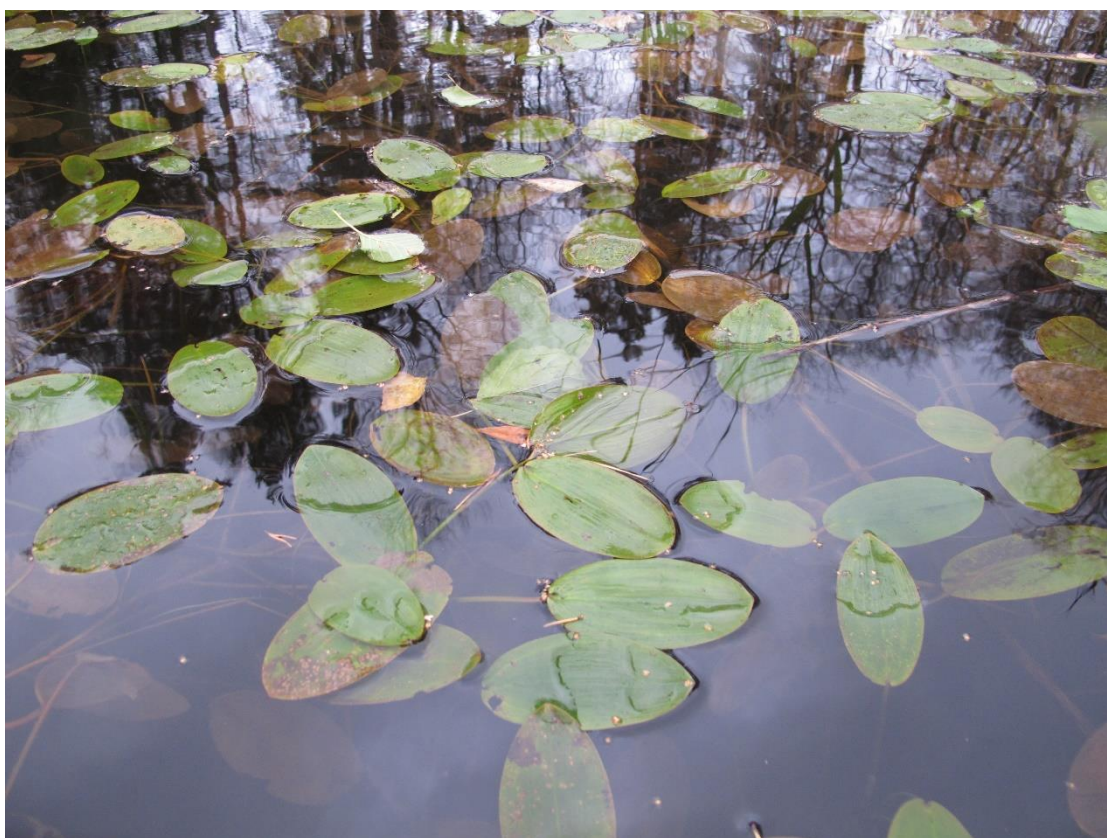
*Figur 10. Flytblad av gäddnate täcker större delen av vattenytan i D5.*

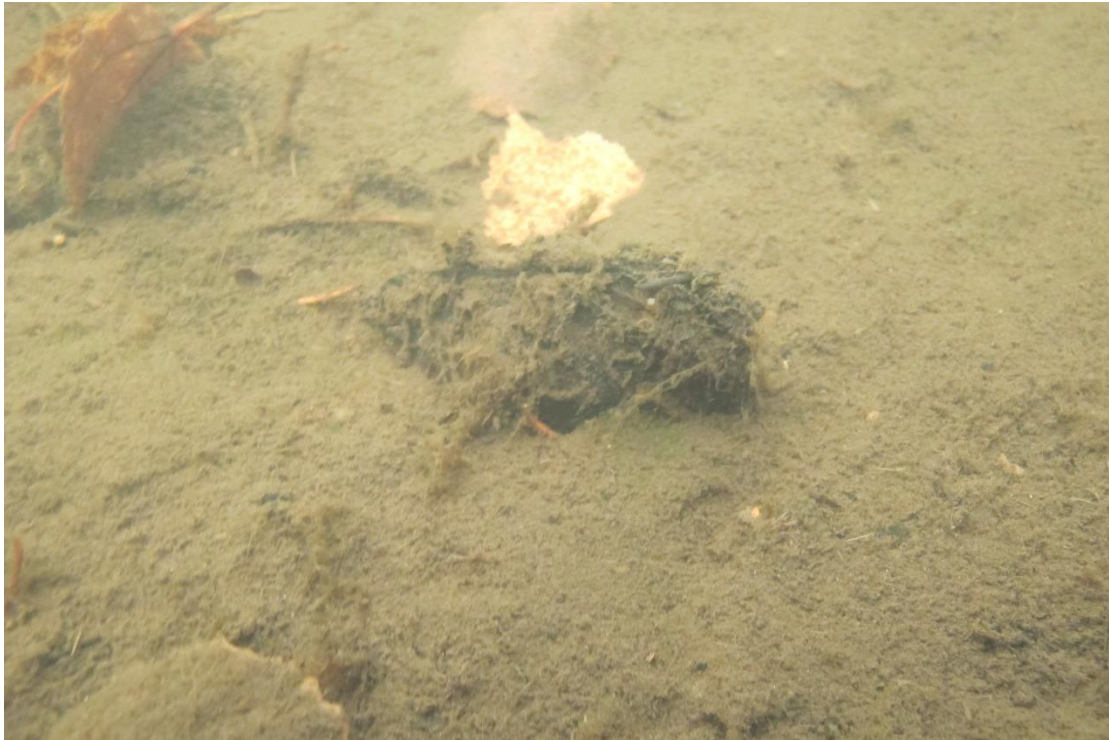
*Figur 11. En dammussla sticker upp ur botten.*

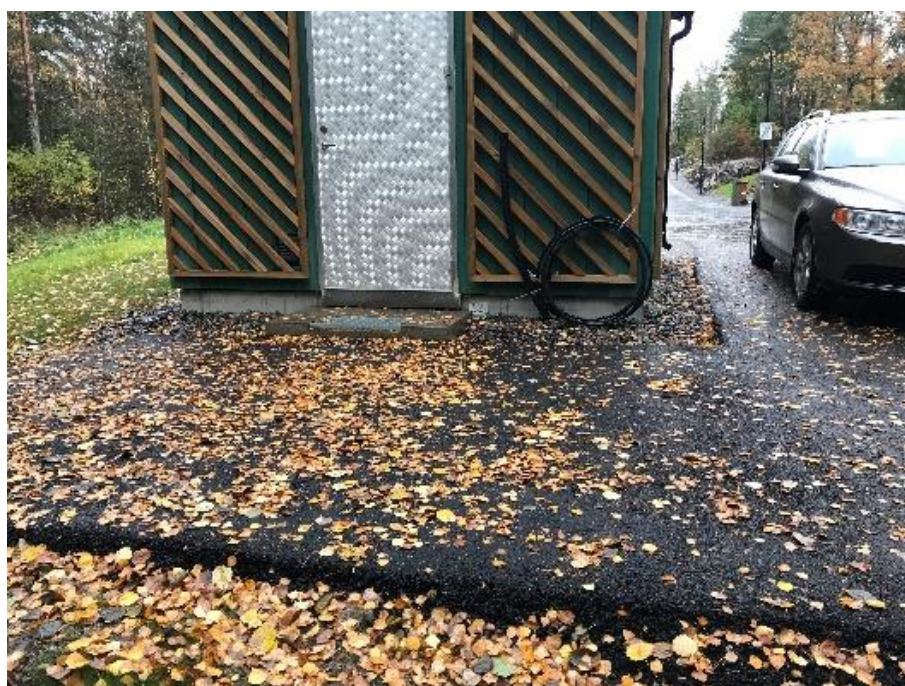
**Startpunkt.** Kabeln grävs ner under asfalten och genom slänten mot gammal väg.

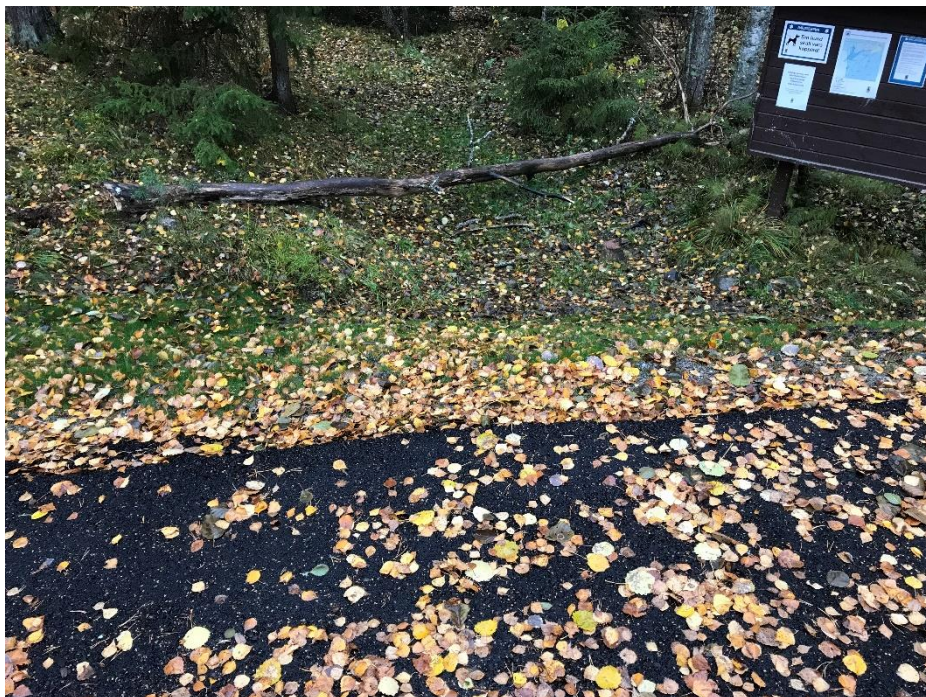
**Gammal väg.** Kabeln följer vägen och grävs ner i mitten av den. Ev. massor läggs tillfälligt på vägen vid sidan av grävrännan, sedan läggs de tillbaka över kabel. Ev. överblivna massor sparas till övertäckningar längre ner längs kabeldragningen. All död ved, som trädets över vägen, läggs försiktigt åt sidan och återplaceras sedan som det låg.

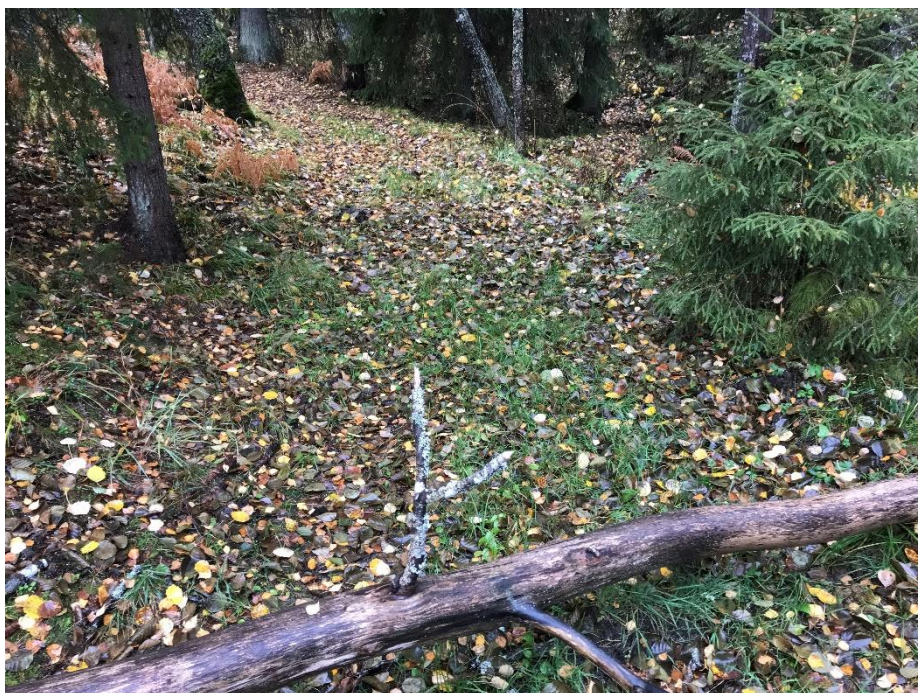
Kabeln fortsätter nedgrävd i vägens mitt.

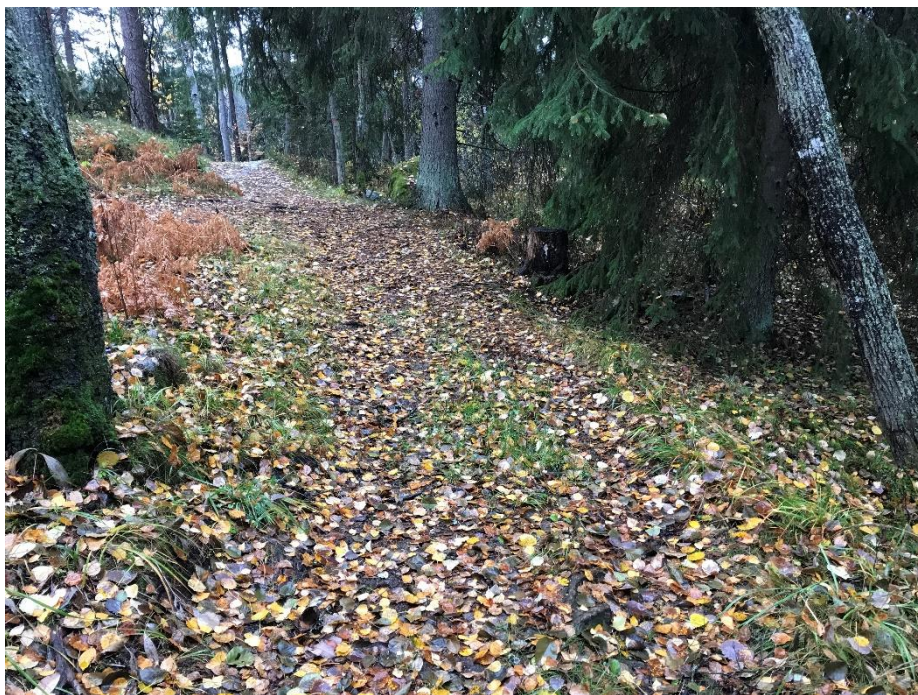
Kabeln fortsätter nedgrävd i vägens mitt tills den går ihop med stigen (huddingeleden) från vänster. Därifrån fortsätter kabeln längs stigens högra sida, se nästa bild.

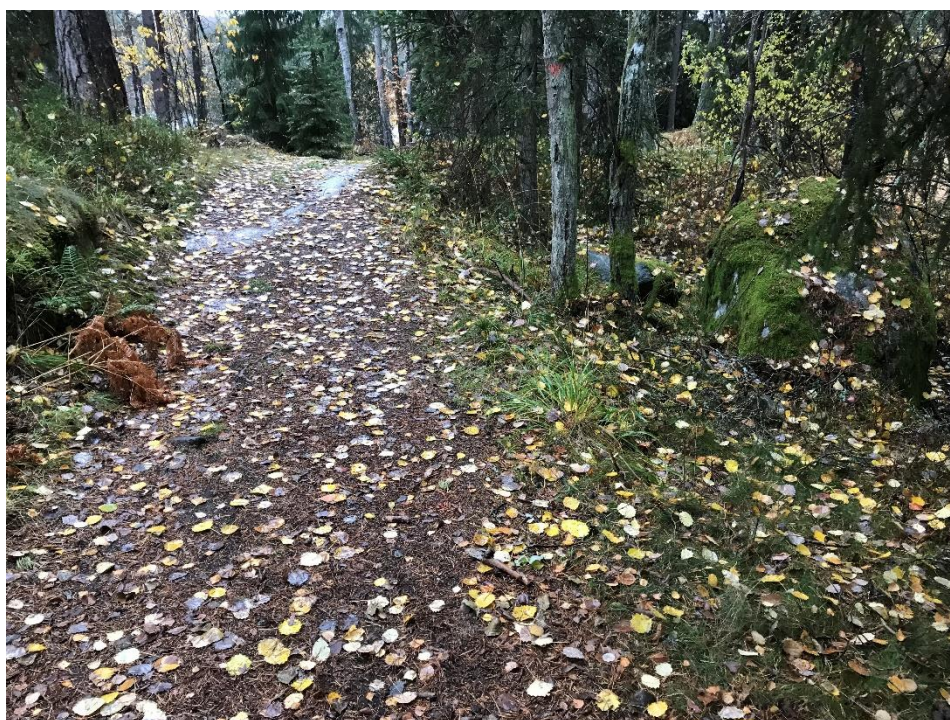
Stigen har ett område med berg i dagen. Kabeln passerar detta på stigens högra sida, mellan bergskanten och trädet (se nästa bild).

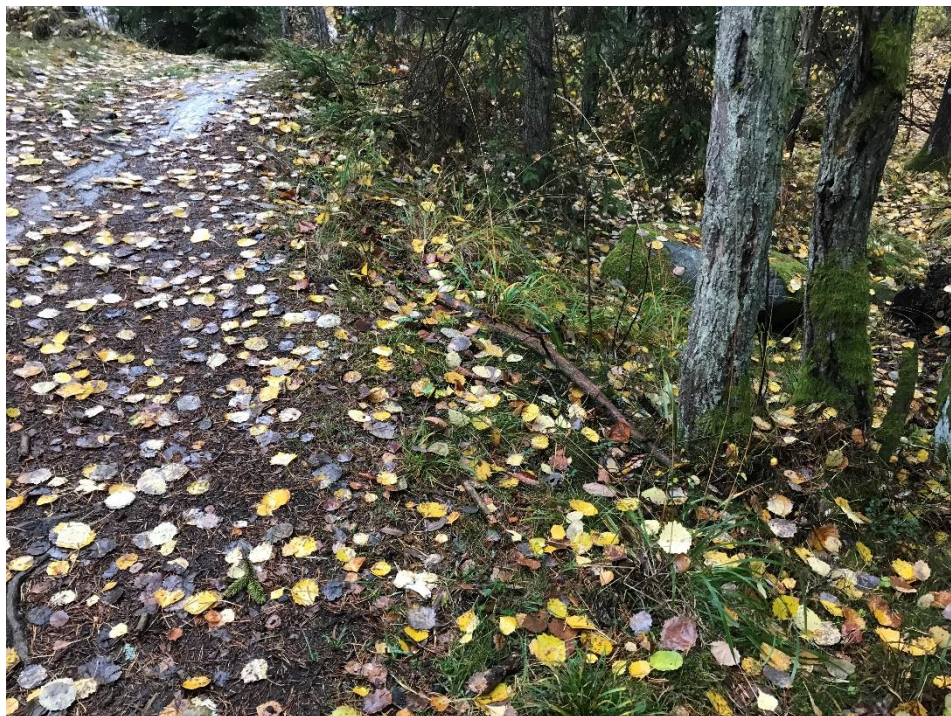
Kabeln passerar området med berg i dagen mellan bergskanten och trädet. Den sträcka som kabeln inte kan grävas ner täcks den med massor så lika den kringliggande moränmassan som möjligt, gärna överbliven massa från gamla vägen

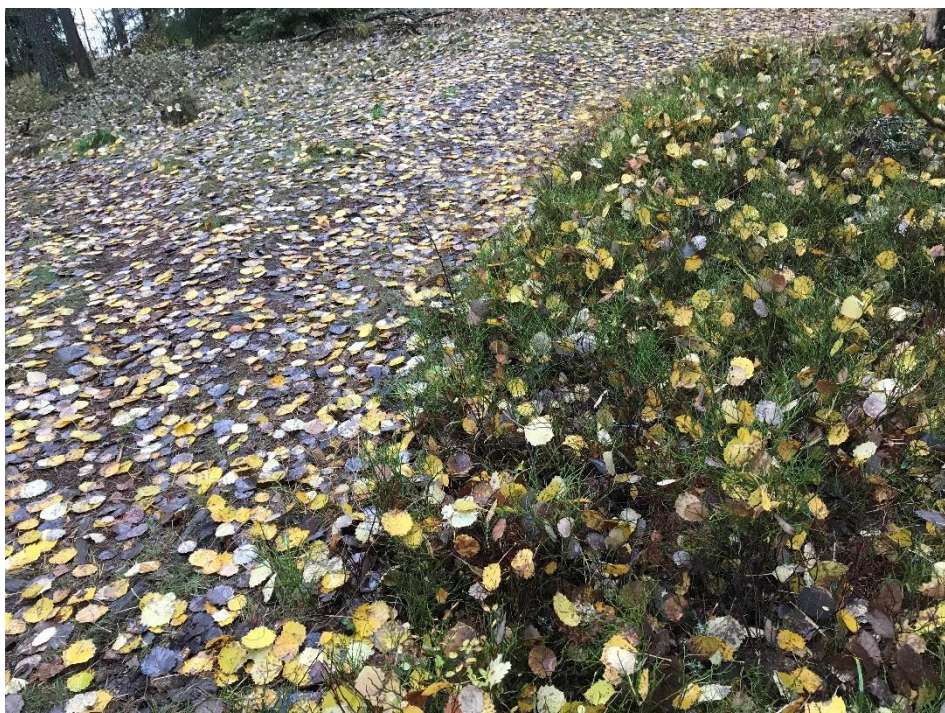
Efter att kabeln passerat berg och träd fortsätter den ytterligare någon meter på högra sidan om vägen.

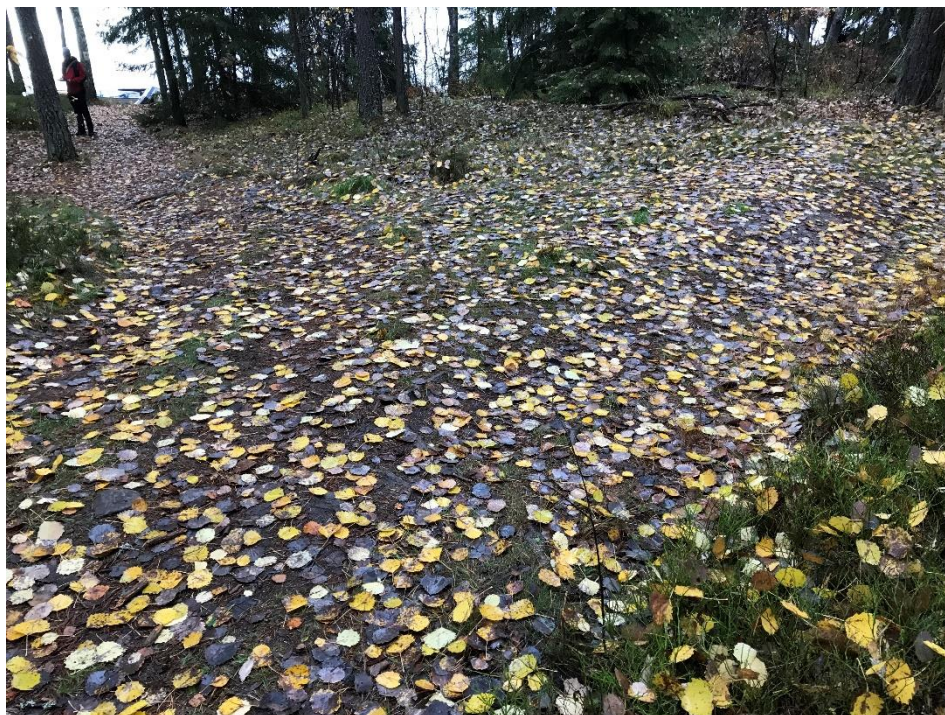
Kabeln passerar vägen och följer sedan högra kanten av stigen ner mot vattnet.

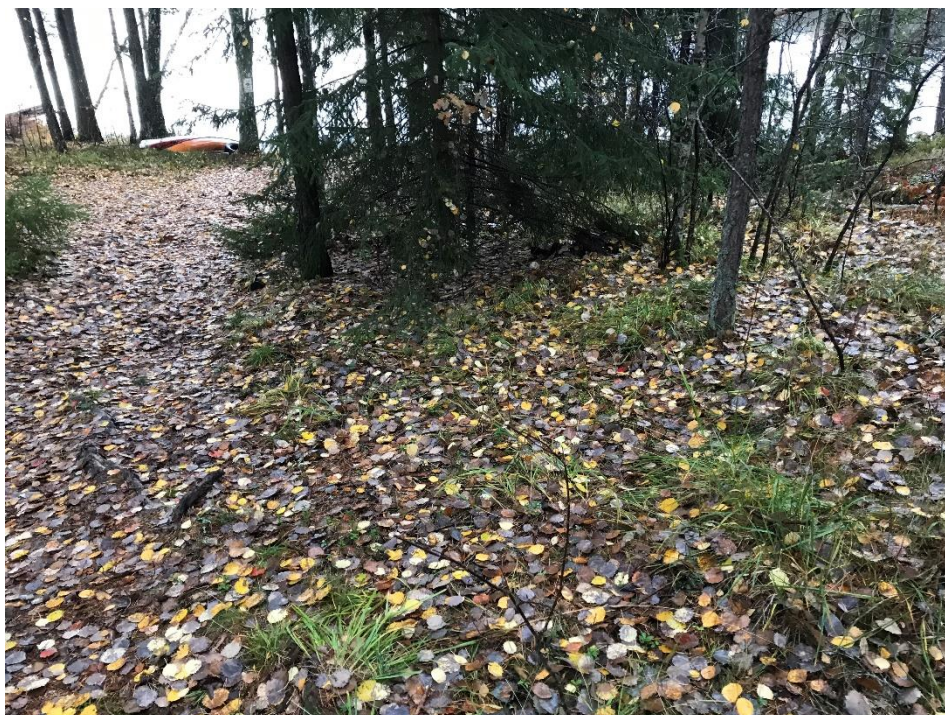
Stigen ner mot vattnet korsas av rötter från stora träd på sidorna. Dessa rötter får inte skadas. Därför följer kabelns stigen högra kant där inga synliga rötter finns. Alternativt kan kabeln läggas på vägen och täckas med massor som alltså bildar en anlagd stig istället för den befintliga upptrampade.

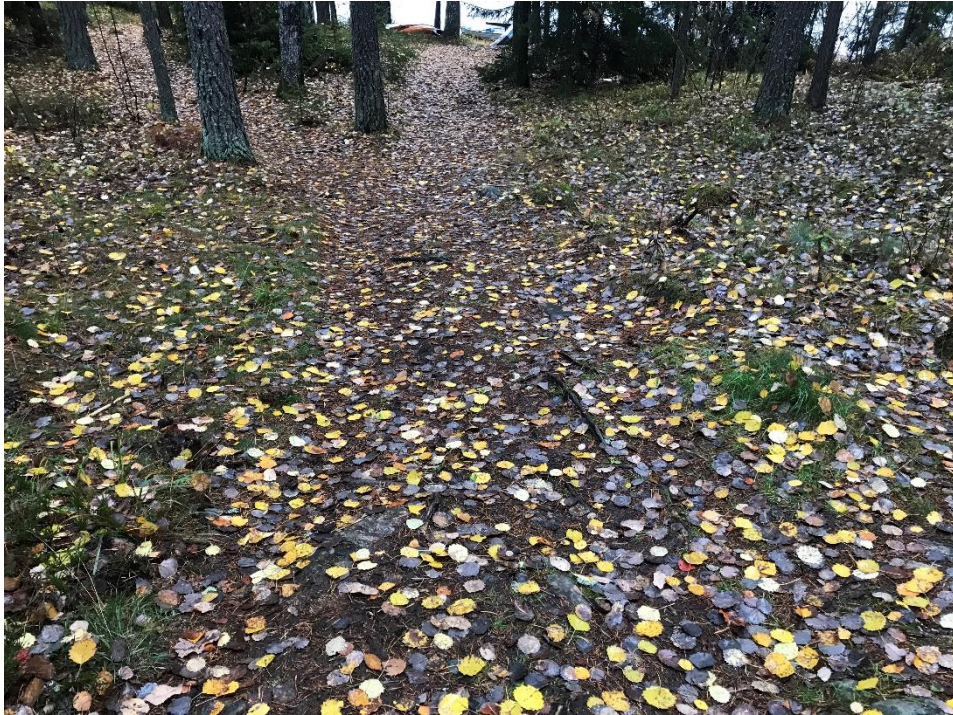
Kabelns dragning avviker från stigen åt höger för att passera till höger om granen.

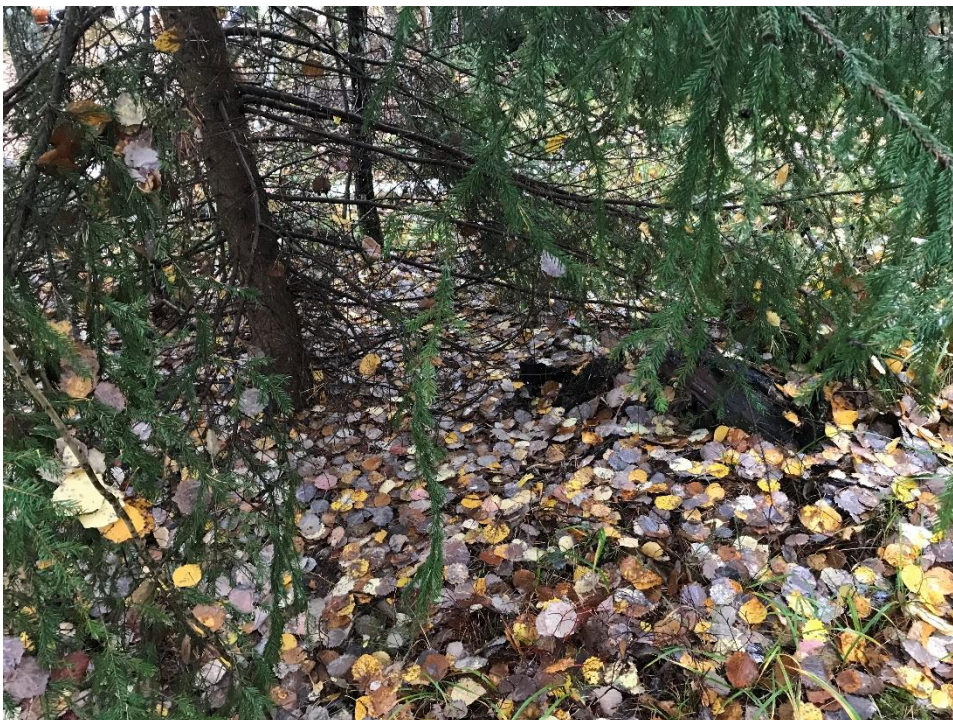
Kabeln fortsetter ner förbi granen.

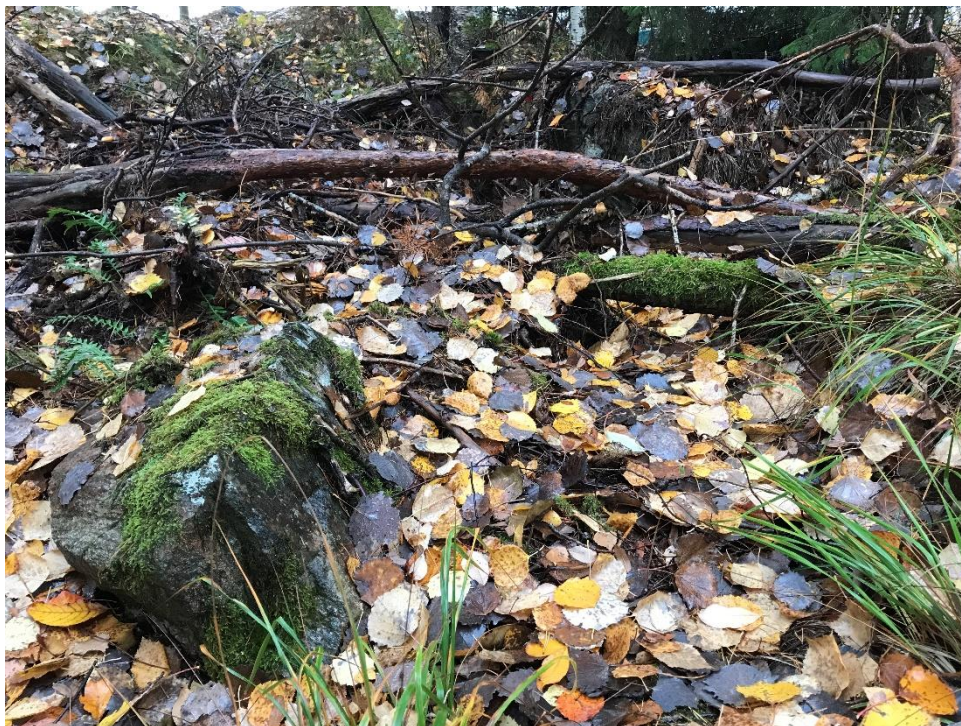
Nedanföör granen kommer ett område med mossklädda block och död ved. Dessa flyttas försiktigt åt sidan innan kabeln grävs ner, och sedan återplaceras som de låg ovanpå den täckta kabelrännan.

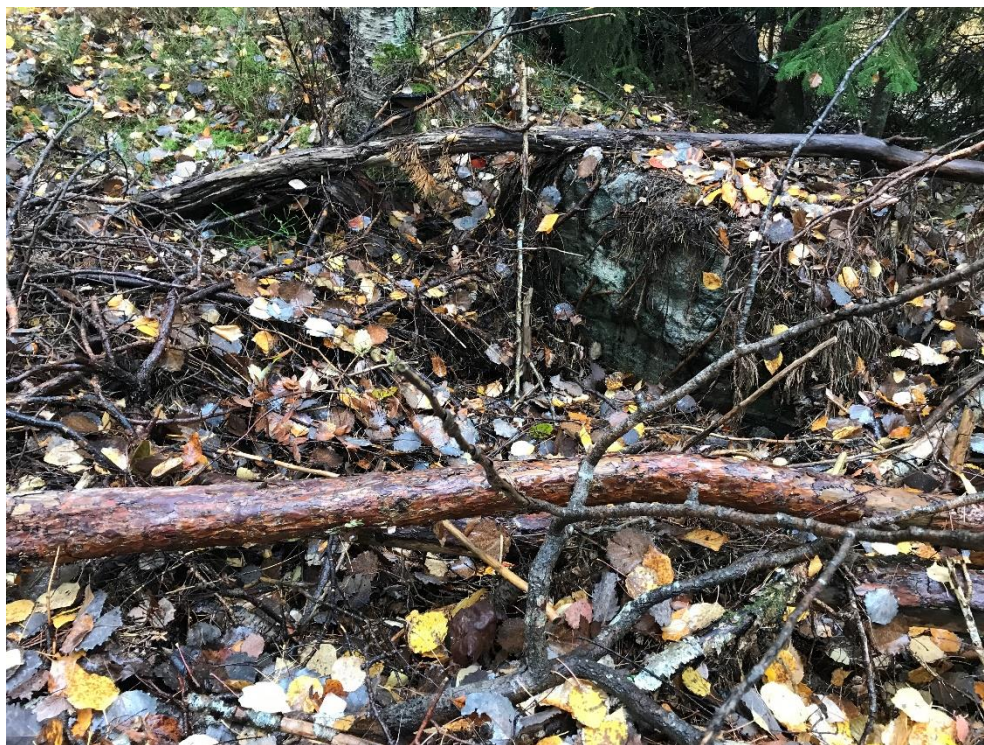
Kabeln passerar mellan det större blocket och björken. Täck över.

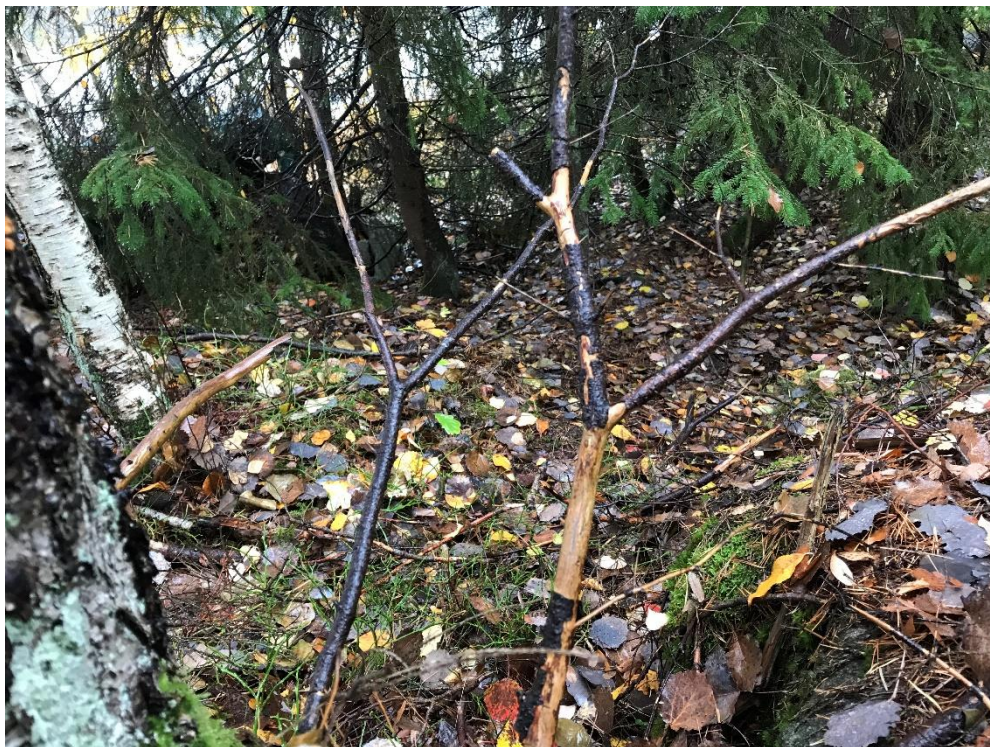
Efter blocket fortsätter kabeln mot de unga granarna. Dessa granar kan sågas ner, vilket är en naturvårdsåtgärd eftersom då senvuxen asp och rönn frihuggs.

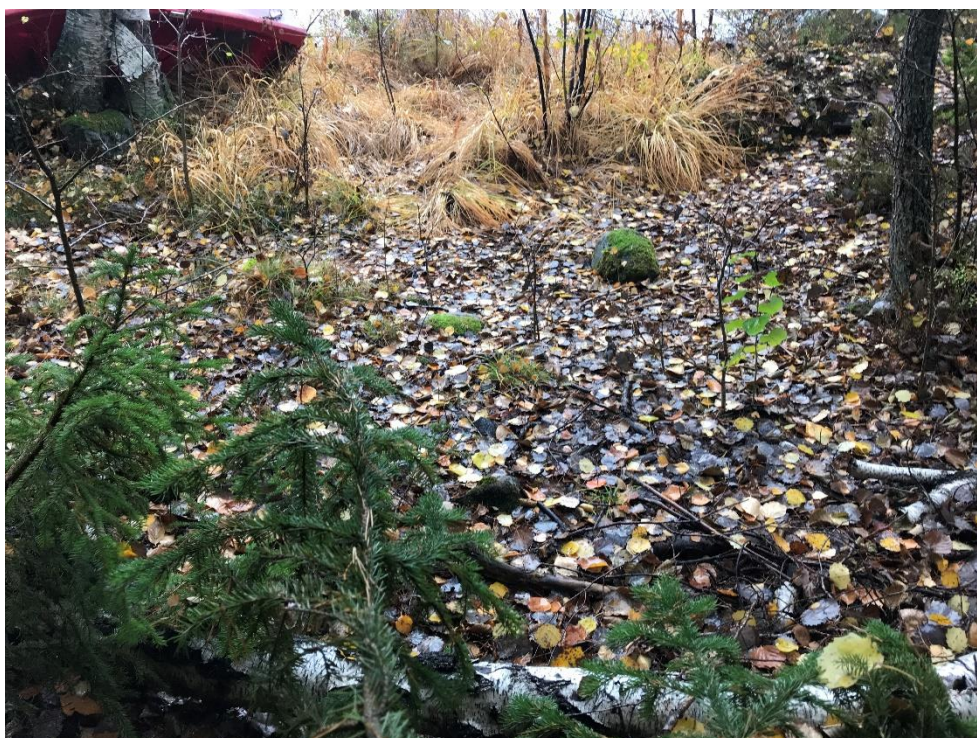
Nedanföör den nedhuggna grandungen fortsätter kabeln förbi stigen vid dess lägsta punkt. Kabeln grävs ner alternativt täcks över vid passage av stigen.

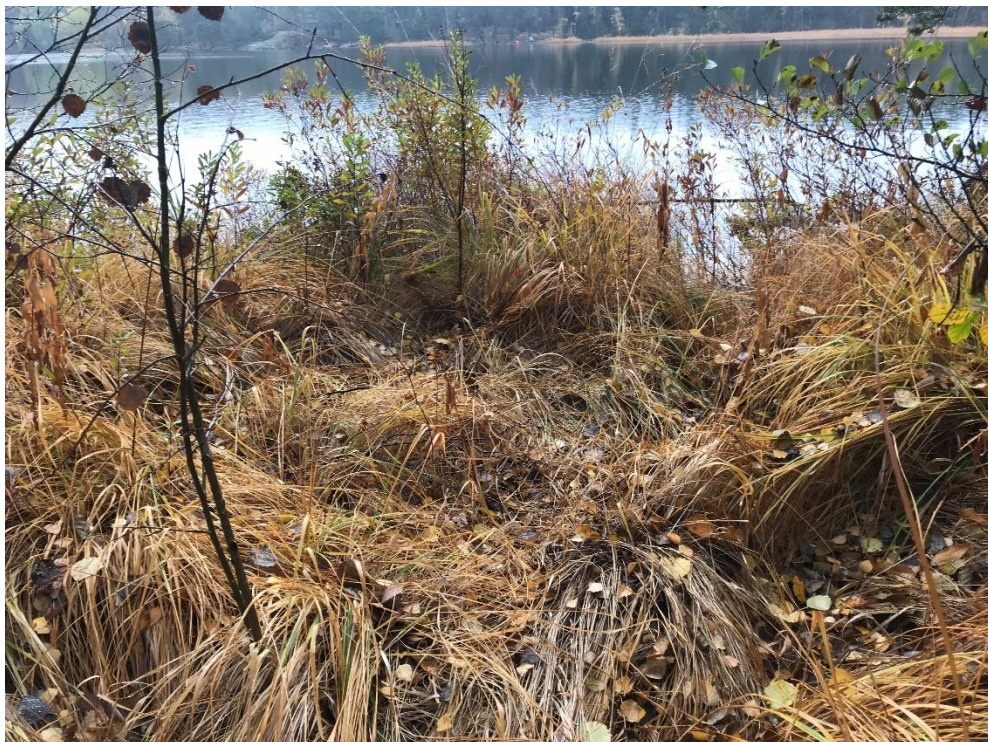
Kabeln fortsätter genom det höga gräset ner till vattnet. När kabeln grävs ner lyfts grästuvorna försiktigt åt sidan för att sedan återplaceras. Även buskarna (pors) i vattenbrynet lyfts bort på samma sätt och återplaceras.

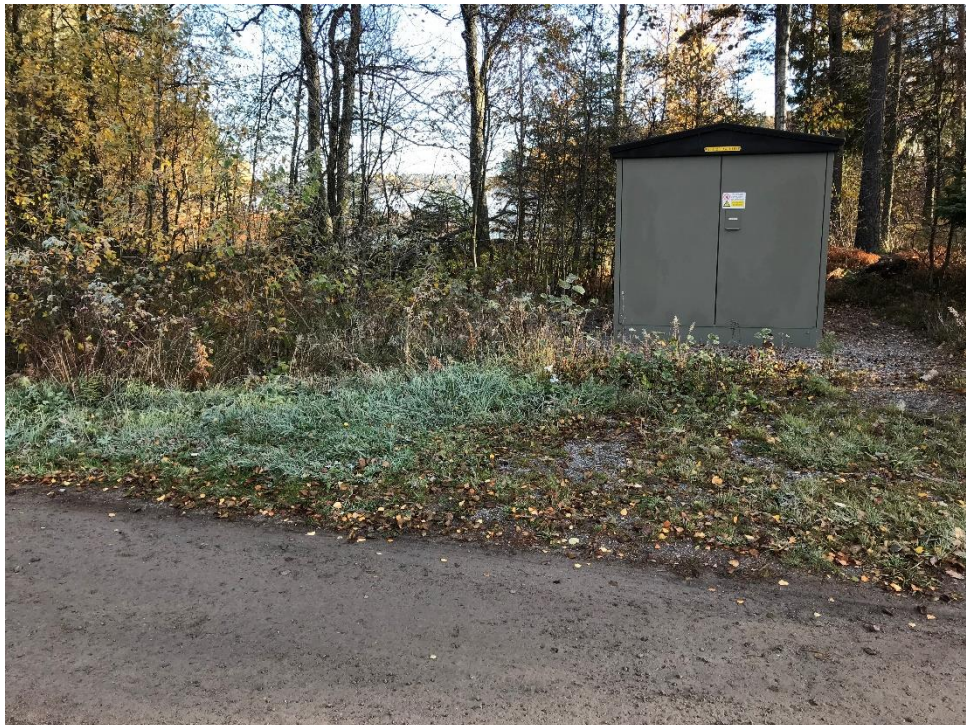
Startpunkt vid elstation.

Kabeldragningen från elstationen i Botkyrka till Kvarnsjöns strand och vidare ut under sjöbotten kommer att ske med styrd borrhning. Det är en mycket skonsam metod som undviker skador på marken och dess vegetation. Av den anledningen beskrivs inte kabeldragningen i större detalj. Borrhningen bör ske så lång ut under botten att den passerar vassen.

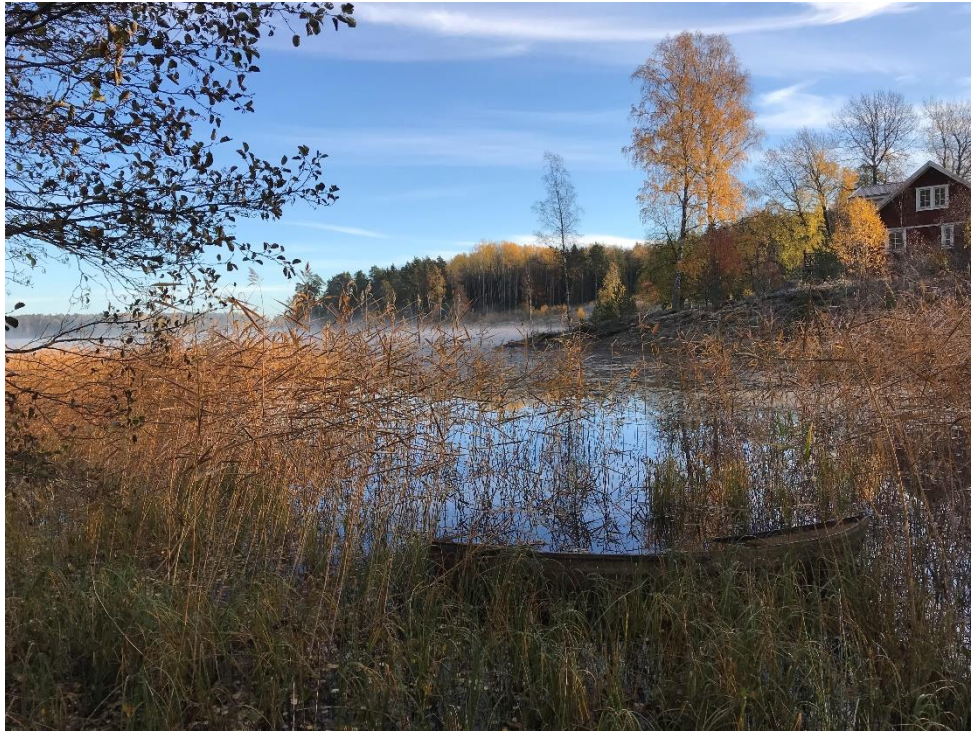
Kabeln kommer upp ur bottensedimentet utanför vassbältet.
