# Biotopinventering med fokus på groddjur inför utveckling av Lövsta kraftvärmeverk och ny hamn

Författare: Nicklas Wijkmark och Antonia Nyström Sandman

AquaBiota Water Research

AquaBiota Notes 2018:03

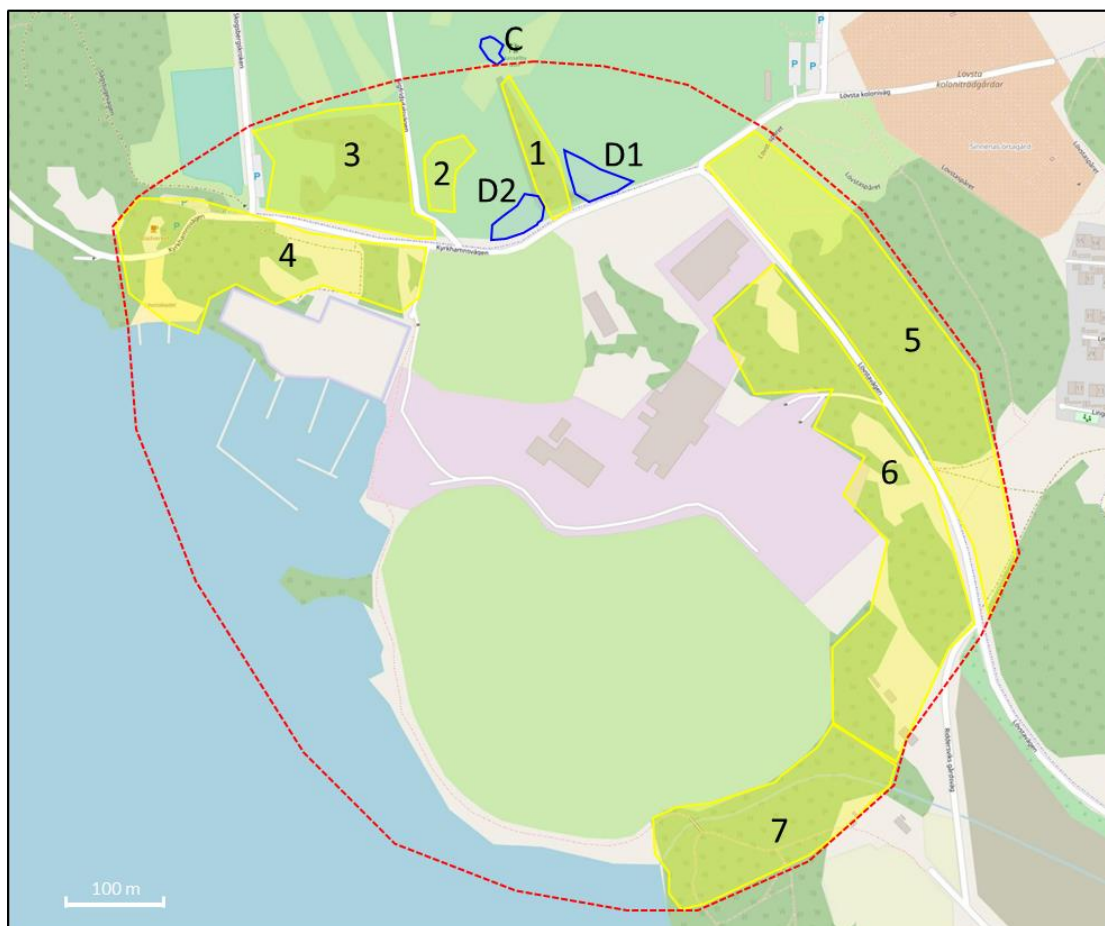
Den streckade röda linjen i Figur 1 avgränsar undersökningsområdet. Områdena C, D1 och D2 är potentiella lekvatten (blå polygoner) som ingår i Lövsta damm- och våtmarksystem. C ligger strax utanför undersökningsområdet men inkluderades eftersom det är ett av tre potentiella lekvatten som kunde ses i flygbilden. Dammarna numreras här i enlighet med de beteckningar som används för Lövsta damm- och våtmarksystem.

Övriga områden av extra intresse för fältundersökningar är busk- och skogsområden med löv- och blandskog (gula numrerade polygoner).

Figur 1. Undersökningsområdet samt områden som valdes ut för mer detaljerade fältundersökningar (numrerade polygoner). Bakgrundskarta CC BY-SA OpenStreetMap Foundation.

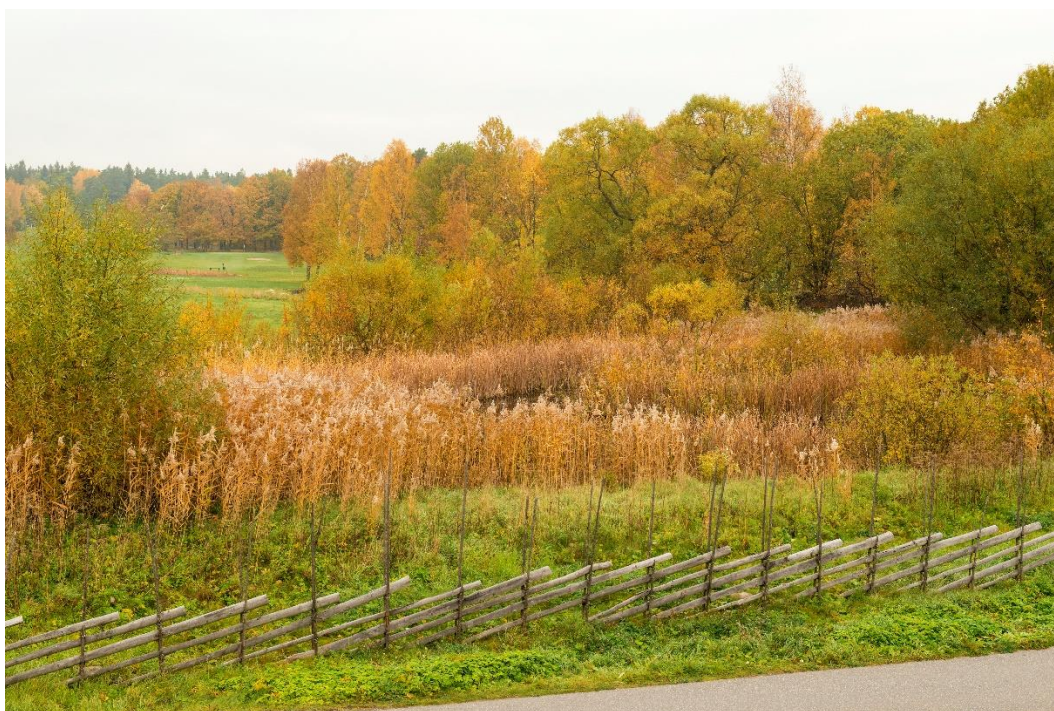
D2 (Figur 2) är den största dammen har ett maximalt vattendjup om ca 2-2,5 m med grunda zoner längs kanterna. Vattnet är rikt på undervattensvegetation såsom gäddnate. Kring stränderna växer nu en bred zon med vass och kaveldun och sälgräs har vuxit upp framförallt på nord- och östsidan av dammen. Dammens djupförhållanden och undervattensvegetation bedöms som mycket gynnsamma för groddjur. Den täta och breda zonen av vass och kaveldun samt till viss del även sälgräset skuggar dock en stor del av vattnet, vilket försämrar potentialen som lekvatten för groddjur och utan skötsel kan dammen i förlängningen växa igen. Rönjning av vass och en del av sälgräset (särskilt sälgräs som växer upp söder om dammen) är därför viktigt i syfte att hålla dammen öppen och säkerställa god solinstrålning så att dammen värms upp tidigt på våren, vilket gynnar lekande groddjur. Rönjning av t.ex. vass bör utföras under senhöst eller vinter när groddjuren inte är aktiva i vattnet.

*Figur 2. Damm D2 sedd söderifrån.*

Den potentiellt viktigaste delen av undersökningsområdet för groddjur är dammarna C, D1 och D2 tillsammans med de närliggande skogs-/buskområdena 2 och 3 som erbjuder potentiella övervintringsplatser nära de potentiella lekvattnen. I syfte att minimera risken för påverkan på groddjurs livsmiljöer bör dessa områden undantas från exploatering. Särskilt dammarna och de stenstrukturer som kan användas som övervintringsplatser bör skyddas men det är också viktigt att inga barriärer skapas mellan dammarna och de närliggande potentiella övervintringsplatserna. Dammarna bedömdes dock inte som optimala lekmiljöer för groddjur i nuläget eftersom D1 är genomgående djup och har branta stränder och C och D2 till stor del har vuxit igen. Dammarna C och D2 har dock potential att vara mycket lämpliga lekvatten om hög vegetation såsom vass röjs under senhöst eller vinter.

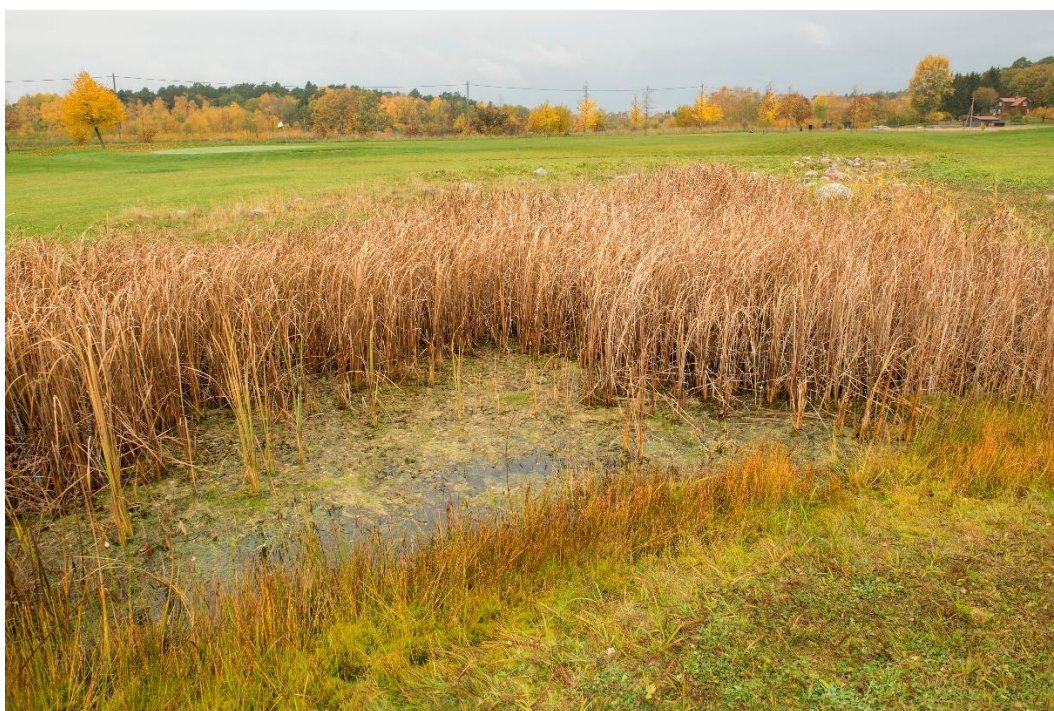
Dammen C (Figur 3) är mindre men har också ett djupt parti (ca 1,5 m) som omges av grunda områden och flacka stränder. Bland undervattensvegetationen syns t.ex. gäddnate och kransalger. Även den här dammens djupförhållanden och undervattensvegetation är gynnsamma för groddjur och dammen har potential att vara ett bra lekvatten. Dammen har dock till större delen vuxit igen av uppstickande högre vegetation såsom säv, smalkaveldun, bredkaveldun och vass vilket försämrar potentialen som lekvatten. Endast några spridda små vattenspeglar finns kvar. Även här rekommenderas rönjning av vegetation så att inte dammen växer igen helt och i syfte att öka solinstrålningen på våren. På norra sidan av dammen (ca 10 m från vattnet) finns ett parti med stenar i marken med håligheter mellan. Detta är en potentiellt mycket bra övervintringsplats i direkt anslutning till dammen.

*Figur 3. Damm C med en av de små återstående vattenspeglarna sedd från sydost. Bakom dammen uppe till höger i bilden syns det steniga område som utgör en potentiell övervintringsplats.*

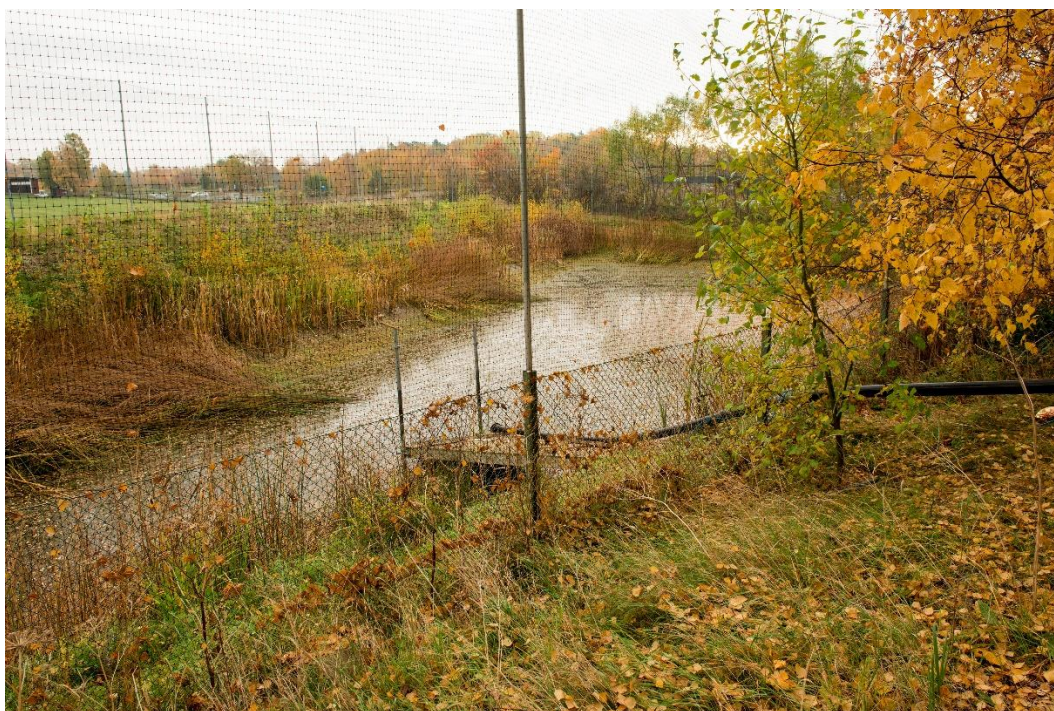
D1 (Figur 4) är en djup damm (3,5 m) med branta kanter som omges av ett högt stängsel. Dammens utformning gör den mindre lämplig som lekvatten än C och D2, dels eftersom grunda områden i princip saknas och dels eftersom kanterna är branta. Detta utesluter dock inte att vissa groddjur som t.ex. vanlig padda kan finnas eller leka i denna damm, men den bedöms sammantaget som mindre värdefull som lekvatten för groddjur än de andra två besökta dammarna. I denna damm har ingen igenväxning med vass eller dylikt skett.

Figur 4. Damm D1 sedd från nordväst. Dammen omges av ett högt stängsel.

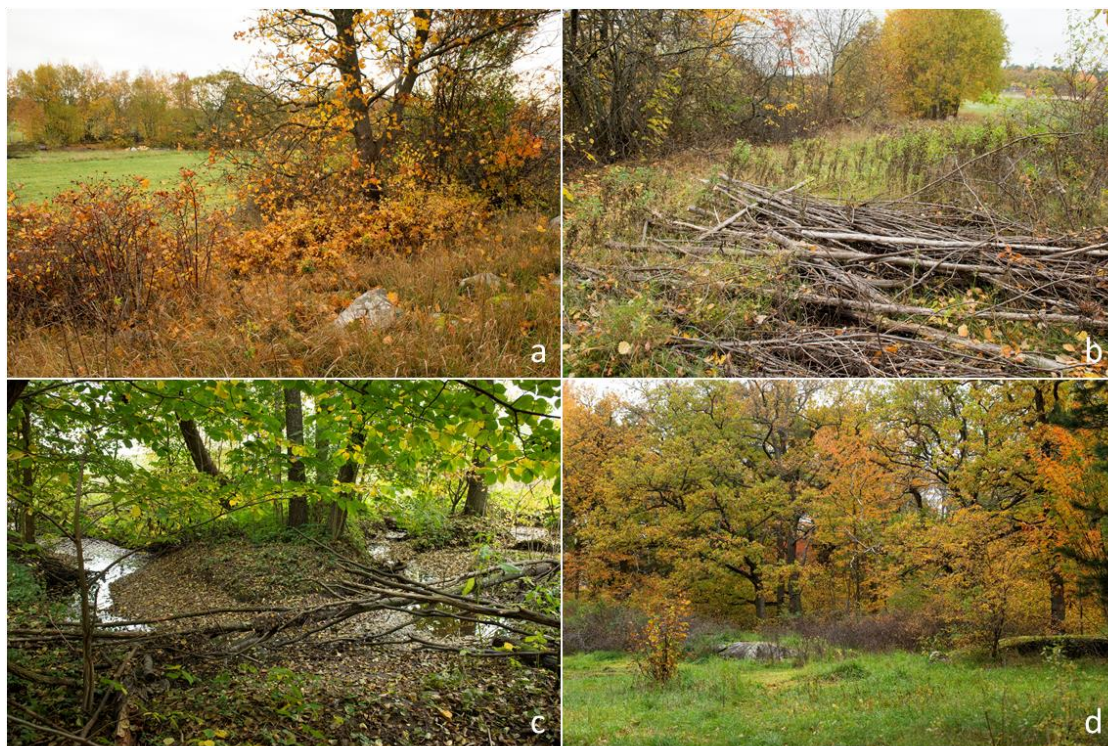
2. Detta lilla kulliga område består av fornlämningar i form en så kallad "storhög" samt några mindre högar. På dessa växer numera lövträd såsom ek och lönn samt buskar som nypon och slån. På några platser sticker block och stenar upp i dagen. Området har god potential som övervintringsplats för groddjur tack vare högarnas innehåll av sten och block som skapar håligheter samt närheten till lekdammarna och avsaknaden av vandringshinder på väg till dammarna.

3. Område 3 ligger direkt väster om område 2 och skiljs från detta endast av en liten grusväg som bedöms som sparsamt trafikerad. Område 3 är lite större och består dels av gammal övergiven tomtmark och dels av igenvuxen åkermark. Området är till stor del bevuxet av lövträd, sly och buskar såsom hallon och slån och innehåller ett flertal strukturer som kan vara potentiella övervintringsplatser för groddjur,

både gamla stenmurar i södra delen av områden, stenhögar samt ett flertal mindre rishögar från slyröjning och liknande arbete. Område 3 bedöms också ha god potential som övervintringsmiljö för groddjur.

5. Område 5 ligger på östra sidan av Lövstavägen och domineras av ädellövskog med träd som ek, hassel och ask men enstaka tallar finns också. I norr finns en del hassel och lövsly och några mindre öppna gräsytor finns också. I området finns enstaka förekomster av död ved och nära mitten av området finns en större komposthög bestående av gräs. Spridda potentiella övervintringsplatser finns alltså även i detta område.

7. Område 6 övergår i syd i område 7 som utgörs av fuktigare lövskog med både ädellövträd och al i en bäckravin. I mitten rinner Kvarnbäcken och den fuktiga skogen kring bäcken innehåller även några mindre sumpområden varav de flesta var uttorkade vid besöket. På västra sidan om bäcken utgörs skogen av en mycket smal zon av träd mellan den övertäckta deponin och bäcken medan skogsområdet på den östra sidan är bredare. Vid gränsen mellan område 6 och 7 finns en liten damm/vattensamling intill gamla stenmurar. Dammen ligger långt ner i terrängen i ett skuggigt läge och var vid besöket övervuxen med andmat. Möjligen används denna och/eller andra mer tillfälliga småvatten eller delar av Kvarnbäcken i område 7 även som lekvatten av någon groddjursart. Det är dock mindre sannolikt att de används av arter med höga krav på lekvattens storlek, djup och solinstrålning såsom större vattensalamander eftersom vattnen är små och ligger i en skuggig miljö eller mestadels består av strömmande vatten vilket är fallet med Kvarnbäcken. Området är ett lämpligt sommarhabitat för groddjur då det är fuktigt och skuggigt och innehåller många gömställen. Några områden med mycket död ved och steniga/blockiga partier i område 7 är också potentiella övervintringsplatser. Området kring kvarnbäckens utlopp i Mälaren påverkades kraftigt när vattenområdet utanför Lövsta fylldes ut varvid bäckens utlopp flyttades längre ut i vattnet. Vid arbetet med att sluttäcka deponiområdet 2008

Figur 5. Potentiella gömställen och övervintringsplatser bland stenhögar och rishögar i område 2 och 3 (a & b) samt fuktlövskog och bäck i område 7 (c) och ådellövskog i område 5 (d).

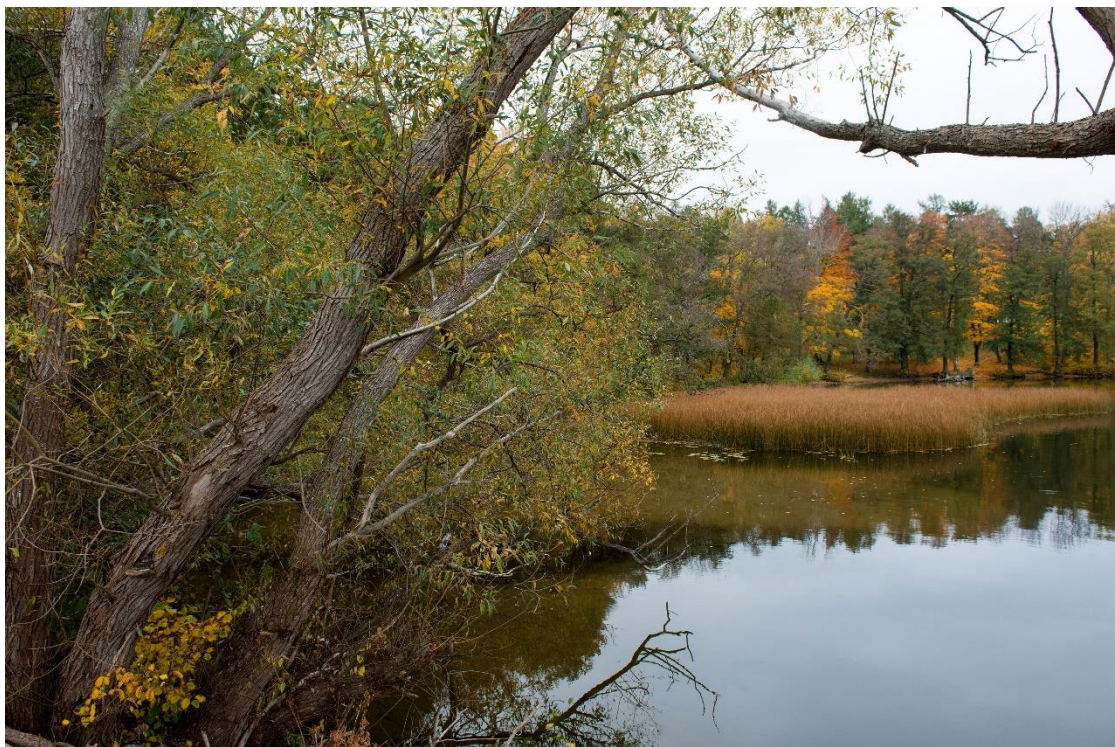
Vissa groddjur kan utnyttja strandzoner i större vatten för att förflytta sig. Större delen av områdets strandzon mot Mälaren är dock mycket exponerad för vind och saknar i princip skyddande vattenvegetation eftersom strandzonen är brant och består av sprängsten kring de gamla deponierna och sedan övergår i en småbåtshamn i västra delen av området, vilket försämrar strandzonens potential som spridningsväg. Undantaget är viken i sydöstra kanten av området vid Kvarnbäckens utlopp från område 7 som trots tidigare förändringar av bäckens utlopp har en naturlig karaktär och där skyddande vegetation finns i strandzonen, särskilt öster om bäckens utlopp.

*Figur 7. Strandlinjen utanför område 7 i undersökningsområdets sydligaste del innehåller skyddande vegetation. Bakom pilträden i bildens vänstra del ligger Kvarnbäckens utlopp.*
